חוות דעת הנדסית

כתובת הנכס לבדיקה: רחוב אהוד מנור [REDACTED] נתניה

תיאור המבנה: דירה בת 5 ח', הנמצאת בקומה 17 בבניין בן 22 קומות.
להלן: הדירה.

תאריך הביקורת: 23.10.08

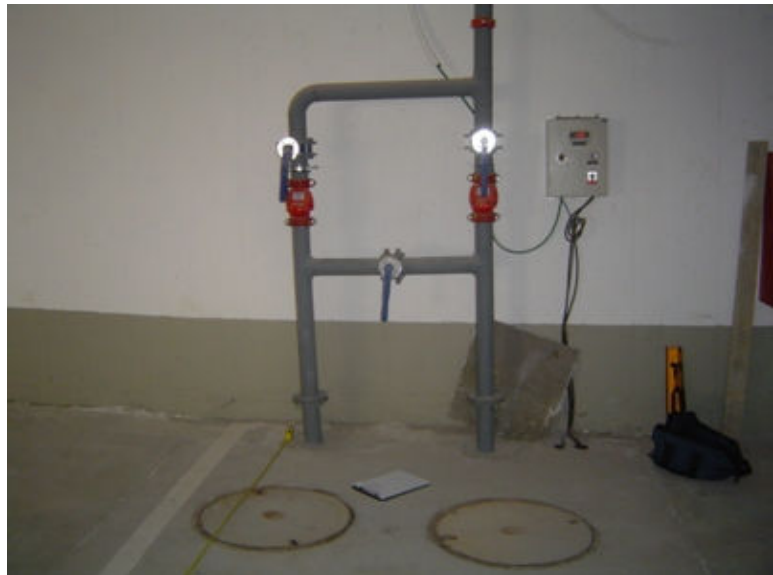
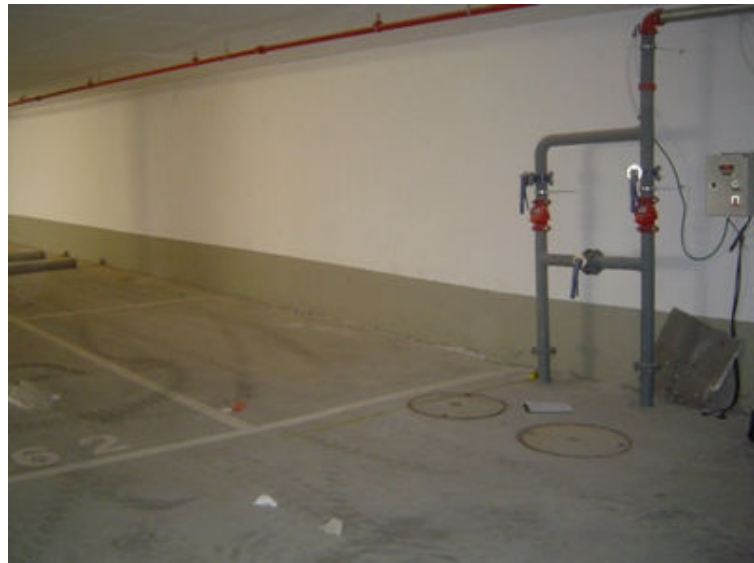
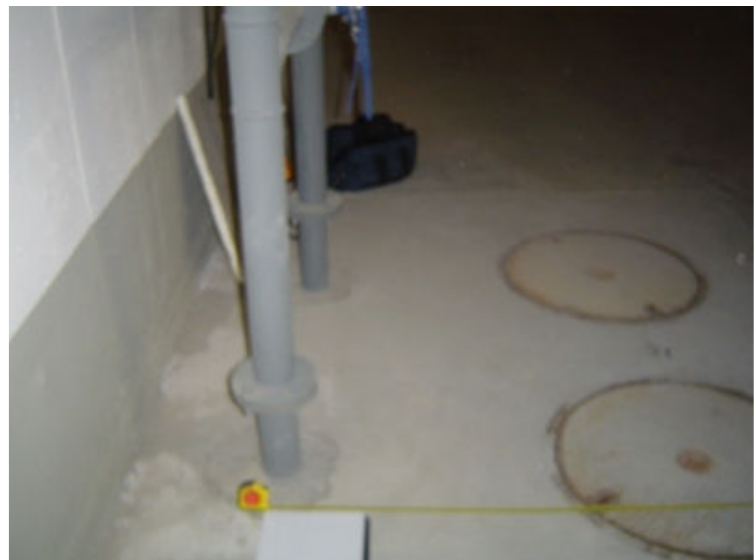
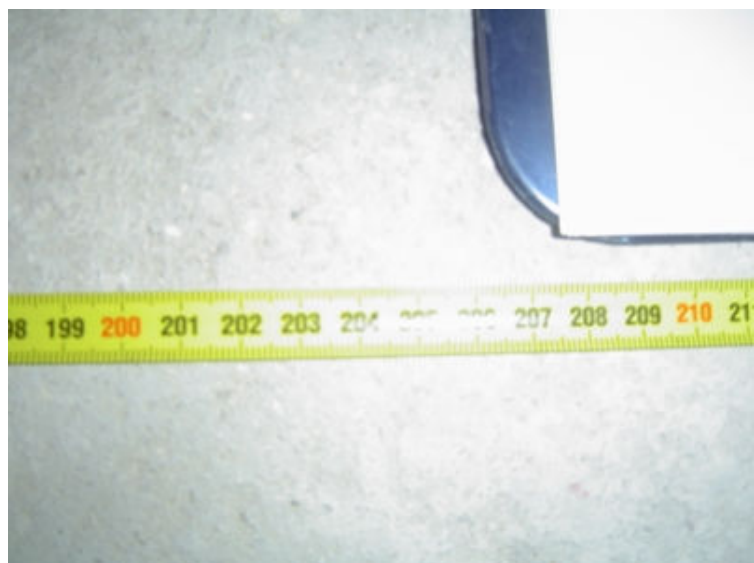
בכניסה לחניית הדייר (חנייה מס' 161) הגובלת בקיר קיימת צנרת ושסתומים לכיבוי אש הקשורים למשאבות תת-קרקעיות שהוטמנו בכניסה לחנייה.
הצנרת והשסתומים בולטים מהקיר 57 ס"מ כך שנותר רוחב כניסה לחנייה של 2.06 מ' בלבד.
מדובר בחנייה הגובלת בצידה האחד בקיר.

הדבר מנוגד לדרישות המכון לחקר תחבורה מטעם הטכניון, טבלה 10 (נספח ב'). בו נדרש רוחב תא חנייה מינימלי של 2.55 מ' לחנייה הגובלת עם קיר או עמוד.
גם אם ניקח את רוחב החנייה המינימאלי הנדרש לחנייה שאינה גובלת בקיר: 2.30 מ' עדיין הרוחב הנותר בפועל הנו קטן באופן משמעותי.
הפרעה זו אינה מופיעה בתכנית הדייר החתומה (נספח א') ומהווה אי התאמה יסודית.
מדובר בליקוי תפקודי חמור שאינו מאפשר שימוש בחנייה. מדובר במערכת צנרת שההשלכות של פגיעה בה ע"י רכב הנה חמורה ועליה להיות מוגנת ורחוקה מכניסה לחנייה פרטית.

דרוש: יש להעביר את המערכות בשלמותן לאזור שאינו מהווה מכשול לחניות.
יש להיוועץ ביועץ כיבוי אש ויועץ בטיחות.

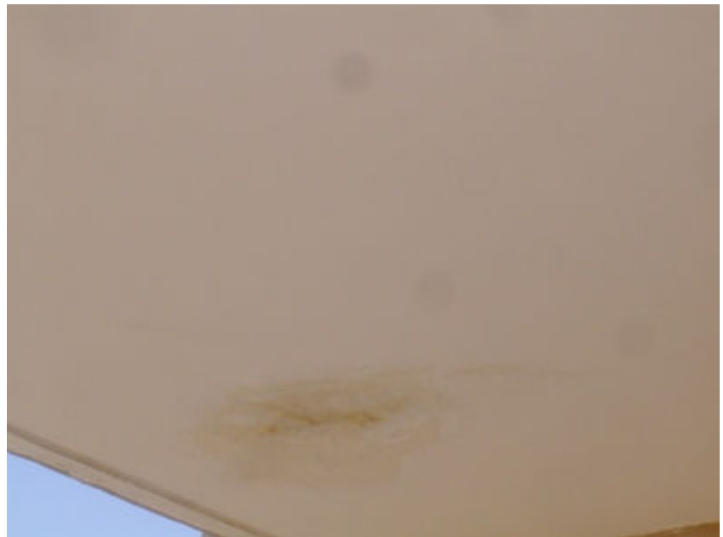
4.2 ניקוז מרפסת עליונה

התגלו סימני רטיבות בתחתית תקרת המרפסת שמעל הדירה הנבדקת באזור הניקוז.

דרוש: פירוק אריחים סביב הניקוז ותיקון האיטום.
בתום התיקון יש לבצע בדיקת הצפה למשך 72 שעות ותיקוני אטימה ככל שיידרשו.
לאחר תיקוני האטימה והתייבשות הרטיבות ניתן יהיה לבצע בכתמים תיקוני שפכטל וצביעה.
עלות:

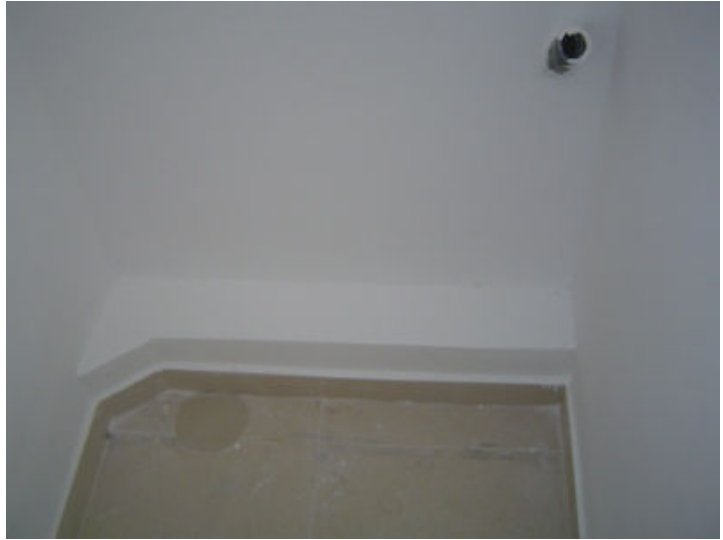
ח' שירות: צינור ניקוז אסלה עובר דרך רצפת החדרים ובכך מקטין את שטחם.

דרוש: התקנת הצנרת בתוך הקיר הן של ביוב השירותים והן של צנרת הכיור. זאת עפ"י ייעוץ קונסטרוקטיבי. במידה ולא יתאפשר הדבר, קיימת ירידת ערך שאינה כלולה בדוח זה. עלות:

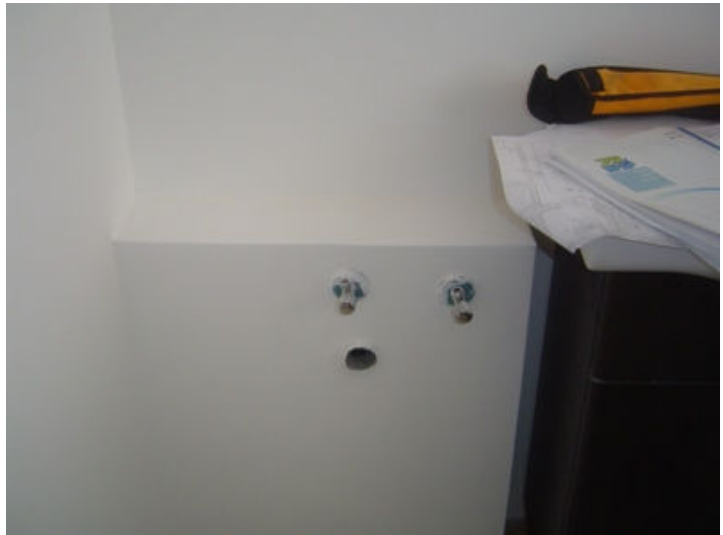
גם צנרת המובילה לכיור אינה מומנת בקיר וסביבה בוצע חיפוי המקטין את שטח החדר ואינו מאפשר התקנת הכיור.

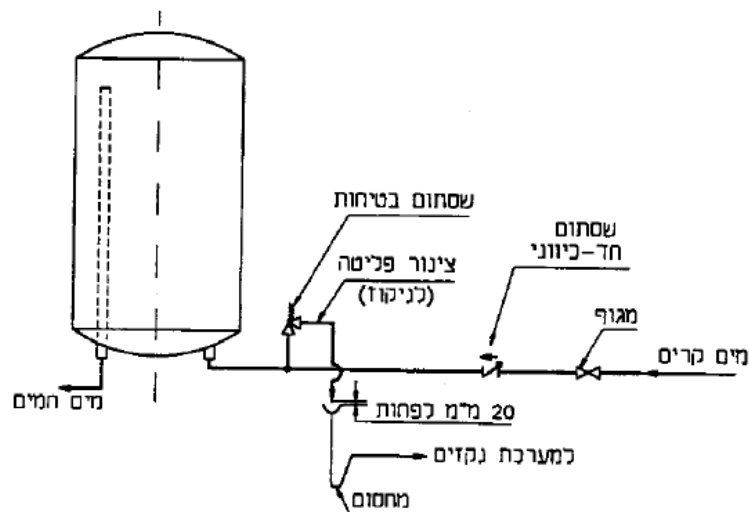
ציור 2: תרשים להתקנת מערכת מים למחמם מים דירתי

צינור אינו מגיע עד לניקוז הרצפה

עפ"י ת"י 1205.1 וציור 2 של התקן נדרש ניקוז בצינור הפליטה של שסתום הביטחון בדוד המים הכולל צנרת ומחסום עד הנקז.

דרוש: התקנת צינור ניקוז עד לקופסת הניקוז.
עלות:
