## חוות דעת הנדסית

וועד הבית	המזמין:
████████████████████	כתובת הנכס:
בניין מגורים בן 18 קומות	תיאור המבנה:
████████████████████	המוכר/ הקבלן:
20.4.09 ,5.4.09	תאריך הביקורת:
רון ארד, מהנדס אזרחי	נותן חוות הדעת:

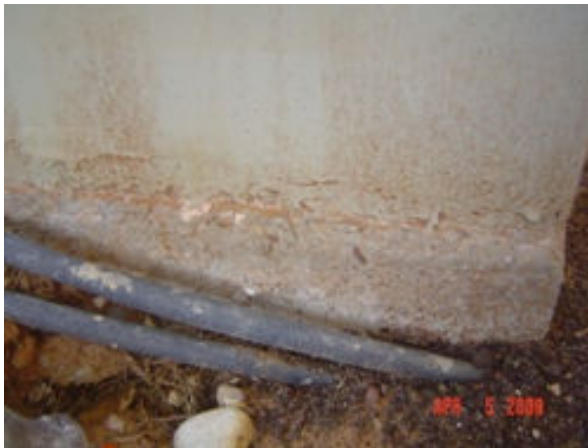
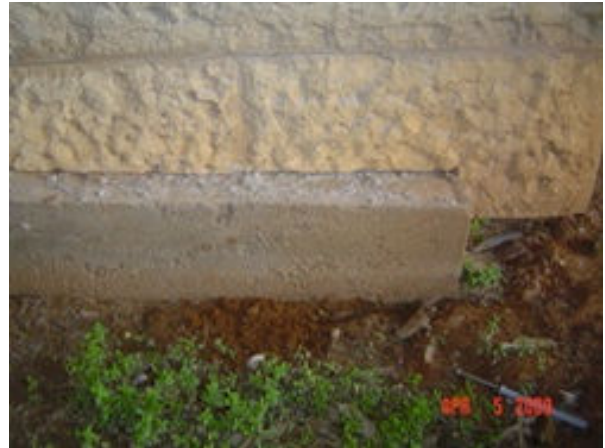
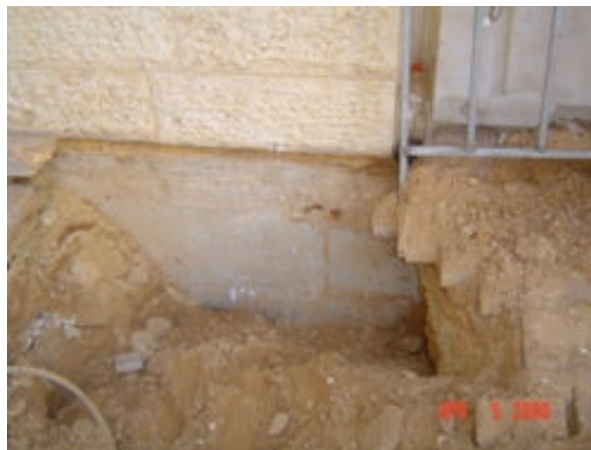
הקירות החיצוניים הנם במגע עם הקרקע ואינם אטומים כנדרש. דבר הגורם לחדירת רטיבות בעלייה קפילרית אל תוך הקירות. אי לכך התגלו סימני רטיבות במקומות הבאים:

- נצפה בכניסה הצדדית (ראה תמונה מימין).
- בחזית הדרומית מתחת לחיפוי ובעמודים (ראה תמונה משמאל).
- חזית אחורית בסמוך לתיקון צנרת ביוב שבוצע (ראה תמונה אמצעית).
- עמודים בחזית, טיח וצבע מתקלפים.

הדבר נוגד את תקנות התכנון והבנייה סעיף 5.32, ציטוט:

דרוש: יש לחפור בצמוד להיקפו של הבניין עד לתחתית קורות המסד ולאטום אותן בצידן הנוגע בקרקע ביריעות ביטומניות, ביטומן, טורוסיל ו/או בכל שכבת איטום תקנית אחרת, ולהגן על השכבה בלוחות קלקר בעובי 5 ס"מ כנגד פגיעת שורשים וצרורות.

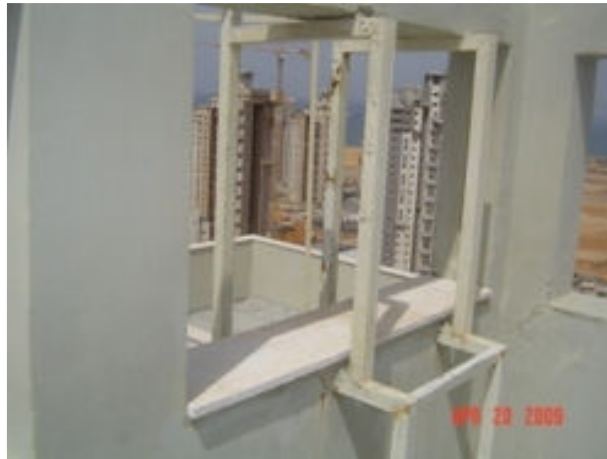
גישה לגג עליון דרך נישה בגובה 77 ס"מ (ראה תמונה) מדובר בליקוי תפקודי ובטיחותי.

דרוש: פתיחת דרך גישה כולל אישורי אדריכל.  
 עלות:

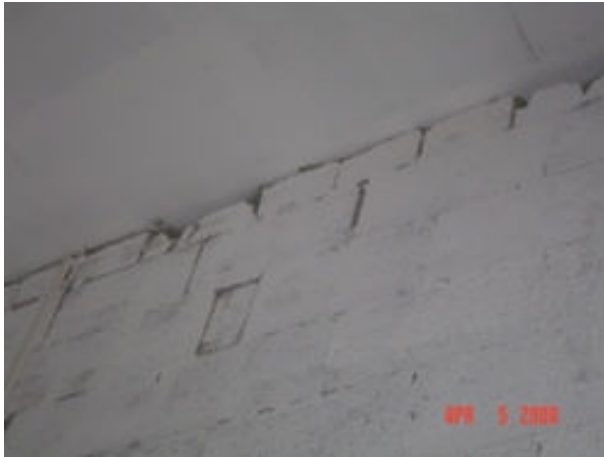
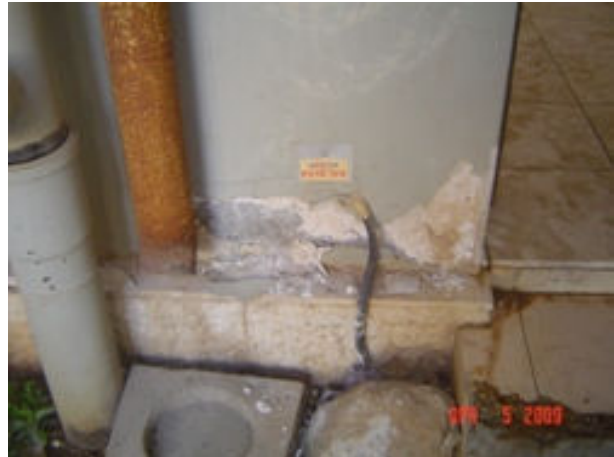
- באזורים פזורים התגלה גמר לקוי המתבטא באופן כללי בריבוי חספוסים, הטלאות וגבשושים אלא אם מצוין אחרת.  
 להלן דוגמאות לליקוי:
- ק' 18, חדר חשמל: בוצעו תיקונים יש להשלים.
  - חדר חשמל: חסר טיח סביב מכסה תיבת הסתעפות.
  - חזית אחורית: תחתית תקרת פנטהאוס אינה צבועה.
  - כניסה צפונית לבניין: טיח חוץ התפורר (ראה תמונה מימין).
  - חדר אופניים נמסר ללא גמר טיח וצבע. טיט בין בלוקים חסר בחלקו ובין הקיר לתקרה לא בוצע מילוי. קיימת סגרגרציה בבטון. (ראה תמונה משמאל). בנוסף חסר ביטון בין תריס רפפה לקיר.

זאת בניגוד לת"י 1920 חלק 2 טיח סעיף 3.1 לפיו:  
"המראה של מערכת הטיח וגוונו יתאימו למוזמן. במערכת טיח המיועדת לגימור בשכבת צבע בלבד, לא יראו סדקים שעוביים גדול מ- 0.3 מ"מ."

דרוש: הסרת שכבת הגמר, תיקונים בשכבה התחתונה, וטיוח חדש על פי ת"י 1920, חלק 2 והמפרט הכללי.

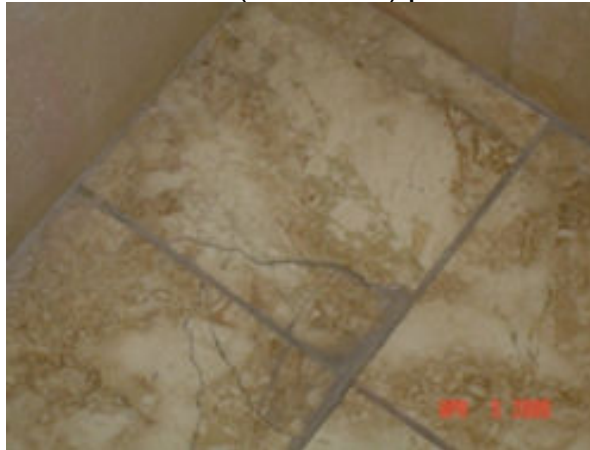
- א. אריחים שבורים  
אריחים שבורים בחיפוי פנים ובריצוף התגלו במקומות רבים בבניין, לדוגמא:  
- קומה 6, בסמוך לדירה 30.  
אריחי שיש שבורים בפינה ליד דלת המועדון (ראה תמונה).

הדבר מנוגד לת"י 5566.1 למערכות רצפה מאבן טבעית (2/2007), טבלה 4.

דרוש: מכיוון שדווח כי אין אריחים רזרביים יש לפצות את הדיירים בגובה התיקון.  
עלות:

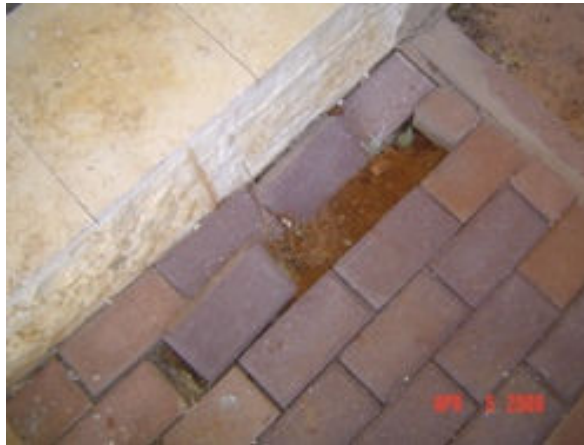
אבנים משתלבות באזורים שונים סביב הבניין שקועות. הדבר מנוגד לת"י 1571 טבלה 2, סעיף 6 המתיר סטייה של עד 5 מ"מ ממישוריות כללית ועד 2 מ"מ ממישוריות מקומית. דוגמאות לליקוי:

- שביל לחדר אופניים. באזור זה הותקנו האבנים ע"ג אדמה ולא חול (ראה תמונה).
- חסר איטום בין הקיר לאבן משתלבת.

פירוק המיסעה באזור הניזוק. טיפול במבנה המיסעה עד לשתית. ריצוף מחודש.

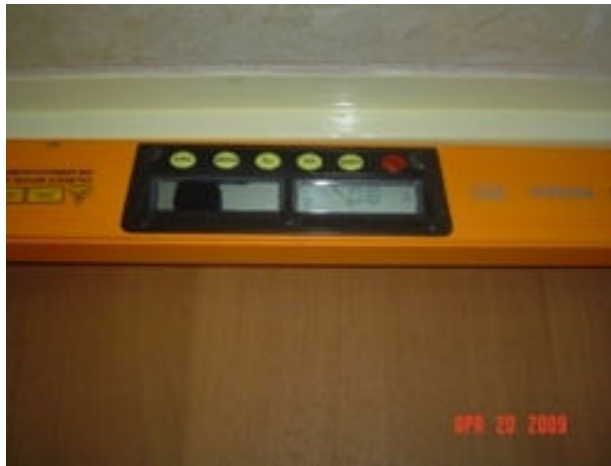
- א. פילוס מלבני דלתות אש  
 מזוזות מלבן שאינן מפולסות נמצאו בדלתות הבאות:  
 - קומה 13: דלת חדר מדרגות צפוני: סטייה של 0.8% במשקוף (ראה תמונה).  
 - דלת דירה 60: סטייה של 0.5% במשקוף.

הדבר מנוגד לת"י 1212.4, טבלה 1: ציטוט:  
 1. סטיות המלבן המותקן אינן גדולות מהמפורט בטבלה 1.

דרוש: פירוק המלבן והרכבתו באופן מפולס.  
עלות כולל התאמת דלת:

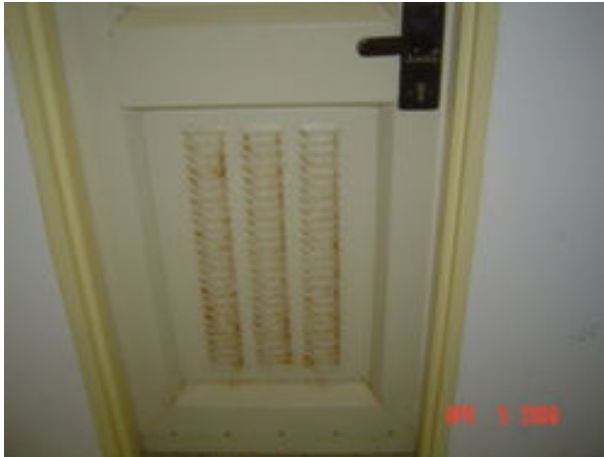
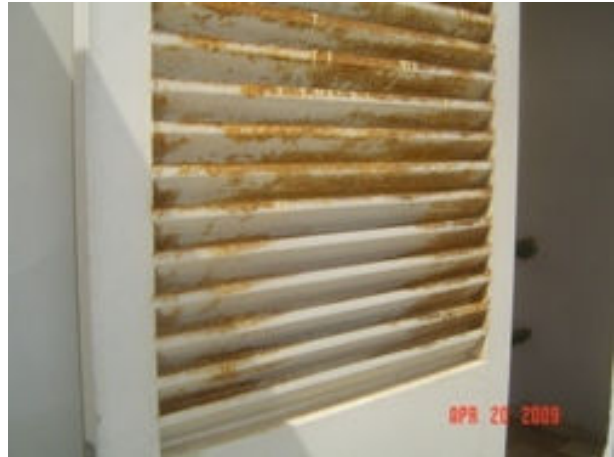
- סימני שיתוך הובחנו באלמנטים הבאים:
- דלת חדר משאבות כיבוי אש בגג (ראה תמונה מימין).
  - דלת חדר צנרת בגג.
  - דלתות מחסנים (ראה תמונה משמאל)
  - דלת חדר אופניים. בנוסף קיים מרווח בין הדלת למפתן עקב ביצוע לקוי של המפתן. המרווח מאפשר חדירת מזיקים וניתן לראות כי המפתן עקום ביחס לקיר.

הדבר מעיד על פגם או חוסר במערכת הגנה מפני שיתוך כגון אבץ או גלון.

דרוש: החלפת האלמנטים הנ"ל באלמנטים בעלי גימור העשוי מאחת השיטות המתאימות להגנת המתכת מפני שיתוך. הגימור יהיה בעובי אחיד, רצוף ובלא פגמים. יש לבצע מחדש את מפתן דלת ח' אופניים במידות המתאימות.  
עלות:

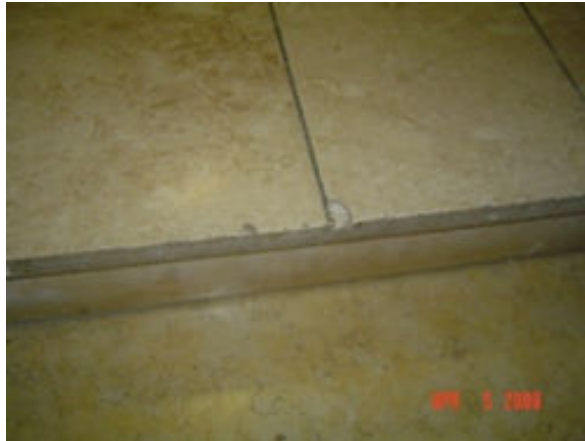
חוסר אחידות במידות רום ושלח התגלו במהלכי המדרגות הבאים:  
- מדרגות כניסה לחניון תת קרקעי: מדרגה עליונה גובה 13 ס"מ ושאר המדרגות 15 ס"מ.  
- מדרגות לתא אשפה: רום בין 16 – 17.5 ס"מ בנוסף קנט מדרגה עליונה ללא קיטום כך שהמדרגה נשברת (ראה תמונה).

הליקוי מנוגד לתקנות התכנון והבניה, סעיף 3.38, ציטוט:

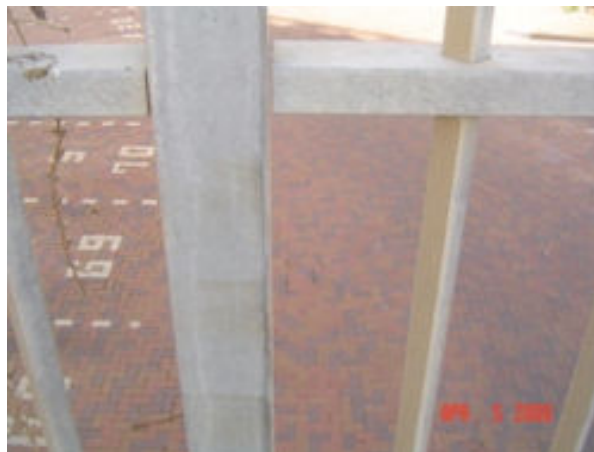
מעקות מחוץ לבניין אינם צבועים (ראה תמונה).

הליקוי מנוגד לכללי המקצוע והדרישות בת"י 1922 חלק 2 והמפרט הכללי סעיפים 06083, 11026 בהם נדרש כי "כל שכבות הצבע יראו אחידות, חלקות, ללא בועות או נזילות".

1,000 ₪ דרוש: הסרת צבע לקוי וחיידוש צביעה.  
עלות:

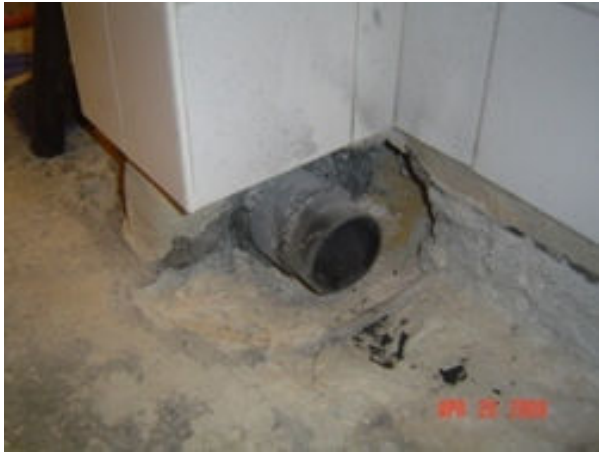
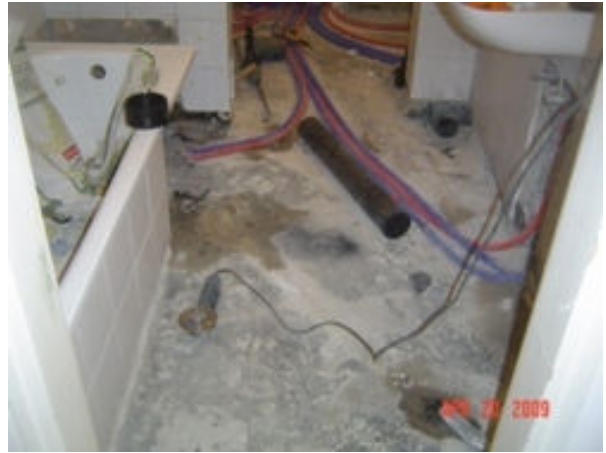
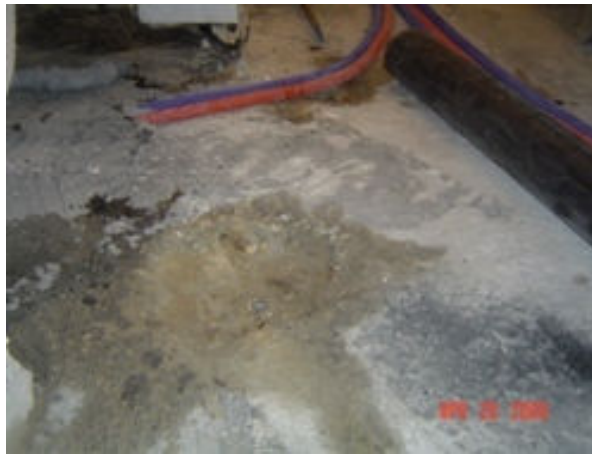
ביקור בדירה מס' 44: בוצע ע"י הקבלן פירוק שני של ח' האמבטיה עקב נזילות וחדירת מים לדירת השכן מלמטה (ראה תמונות).

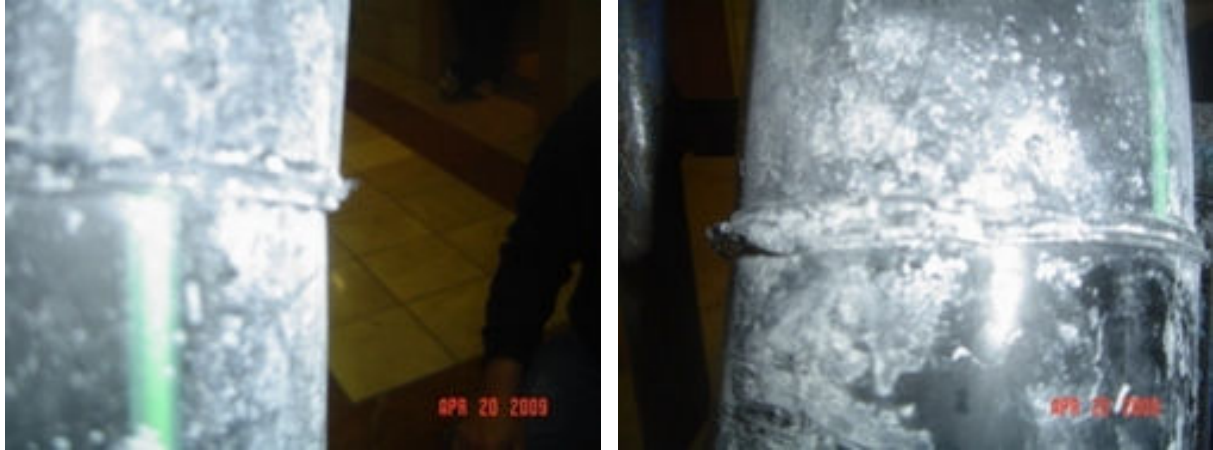
דווח על נזילות מאזור הקולטן ומאזור הזווית של צינור הכביסה. נצפו חיבורי ריתוך ידניים עקומים ובלתי מקצועיים (ראה תמונות).

נצפה צינור שבור בתפר הריתוך. הוחלפה צנרת בריתוכי מכונה. כמו כן, בצילומים של התיקון הקודם נצפה כי סביב חדירת צנרת אל פיר הקולטן חסר ביטון ואיטום, דבר המאפשר חדירת מים אל פיר הקולטן.

ביצוע ריתוכים ידני ובלתי מקצועי גורם לנזילות במקומות שונים בבניין. קיימות בעיות איטום בחיבורי צנרת לפירי הקולטנים בחדרי האמבטיות.

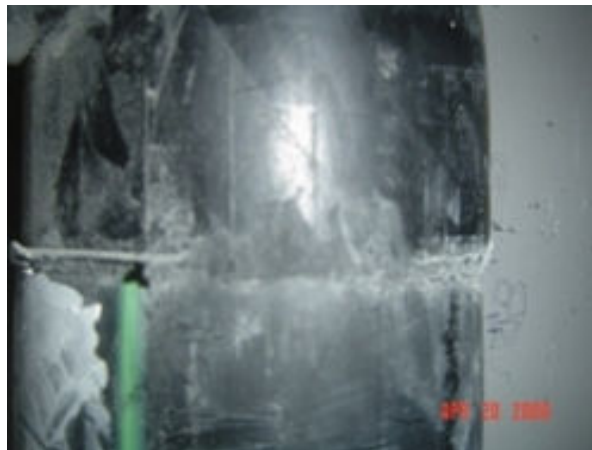
ריתוכים בצנרת ביוב בוצעו בצורה בלתי מקצועית במקומות נוספים. לדוגמא: קומה 10 (ראה תמונה). קיימים סימני נזילות ע"ג הצנרת ודווח על נזילות מצנרת זו.

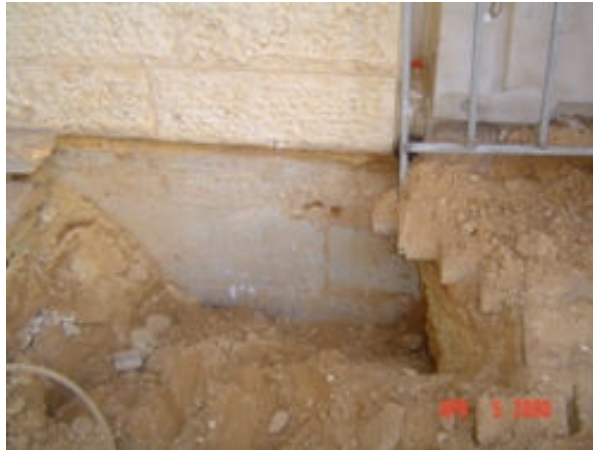
כמו כן, נצפה מילוי מעורב באבנים ופסולת – גורם עיקרי בפיצוץ צנרת.

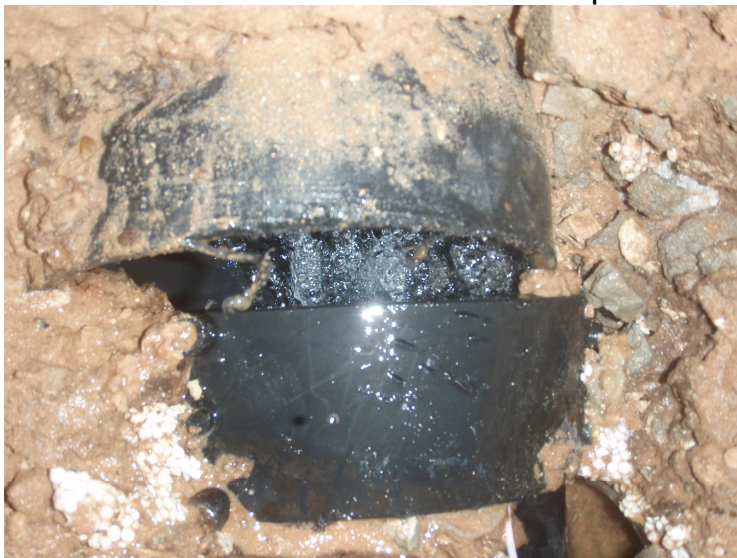
להלן תמונה שצולמה ע"י הדיירים בזמן הכשל:

1. בתאריך 12.3.2007 או בסמוך לו קרס שביל הכניסה המוביל אל חדר האשפה עקב נזילה מצינור הביוב.
  2. בחודש מאי 2008 קרסה מערכת הביוב אשר בחצר הבניין ותאי הביוב בחניה ובחצר הבניין הוצפו. כמו כן הוצף החלל שמתחת לחדר האשפה.
  3. אירוע נוסף של הצפה התרחש במהלך חודש ספטמבר 2008. לא בוצע תיקון אלא שאיבה בלבד.
  4. ביום 27.10.2008 הקבלן ביצע חשיפה של הצינור וכן אובחן הכשל בצינור בצורת שבר.
- מדו"ח חב' אינפראטק מתאריך 23.5.09 (נספח א') בוצעה החדרת מצלמה לצינור והתגלה חיבור לקוי בצינור.

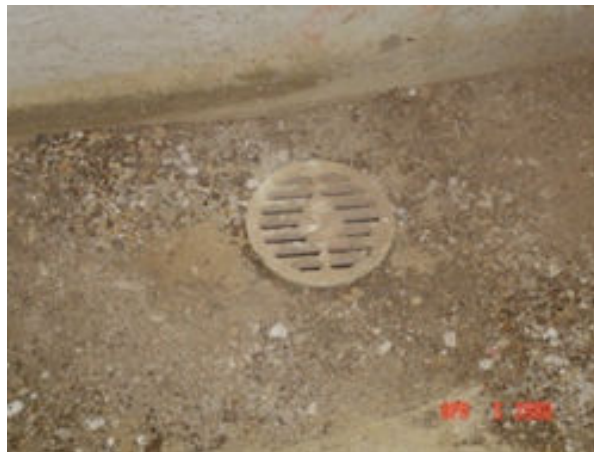
ארון כיבוי אש לובי: רשת צינור ניקוז בולטת מוגבהת. (ראה תמונה)

דרוש: קיצור צינור הניקוז כולל תיקון אריח. עלות:

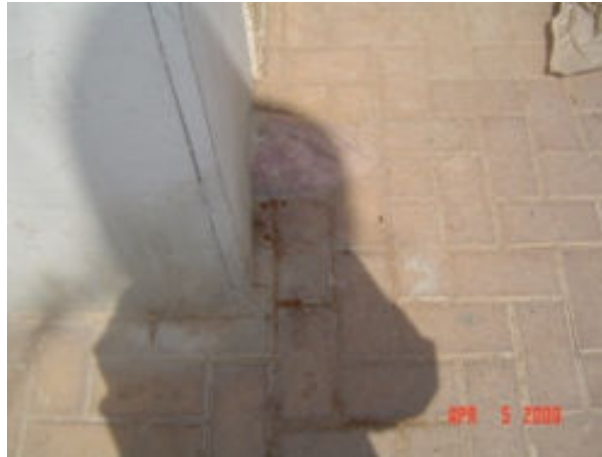
- ב. פתחי ניקוי  
חסר פתח ניקוי בעמוד שבחזית הצפונית.  
בנוסף המרזב בולט מהרצפה ומהווה מפגע בטיחותי (ראה תמונה).

הליקוי מנוגד לדרישות הל"ת סעיף 7.3.4.1, ציטוט:

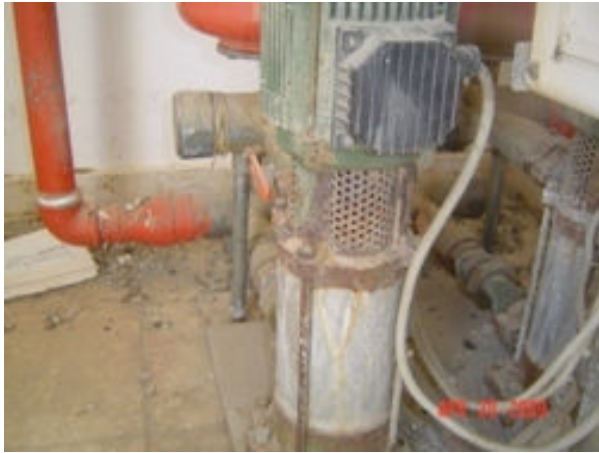
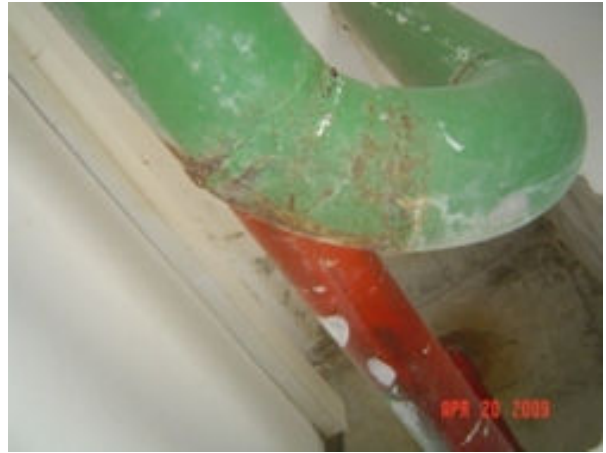
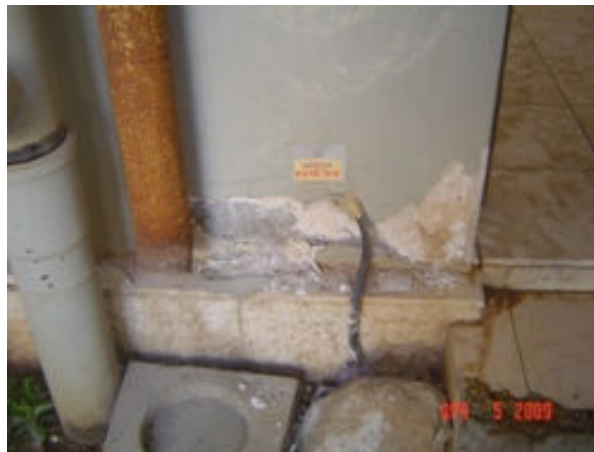
- א. קורוזיה (חלודה) נצפתה באלמנטים רבים. לדוגמא:
- חדר צנרת בגג, צנרת חלודה (ראה תמונה מימין).
  - צינור שפיכה של מאגר מים עליון חלוד.
  - משאבות כיבוי אש וצנרת, חלודה רבה (ראה תמונה משמאל).
  - במרזב שמחוץ לכניסה הצדדית הדרומית (ראה תמונה באמצע).
  - טבעת חיזוק בסמוך לצינור ניקוז בכניסה הצדדית הדרומית.
  - ידיות שסתומים במרכזיית מערכת השקיה.
  - מתזי כיבוי אש בקומה 2.

- א. דרוש: החלפת האלמנטים הנ"ל כולל המשאבות.  
 עלות: 10,000 ₪
- ב. חדר משאבות עליון: ידיות שסתומים שבורות.  
 דרוש: החלפתם.  
 עלות: 100 ₪
- ג. בוצע תיקון בקומה 16 בארון כיבוי אש. הוחלף סעיף צנרת אספקת מים לצינור בעל קוטר קטן מהקיים.  
 בנוסף, לא בוטן ונאטם החלל סביב הצינור (ראה תמונה).

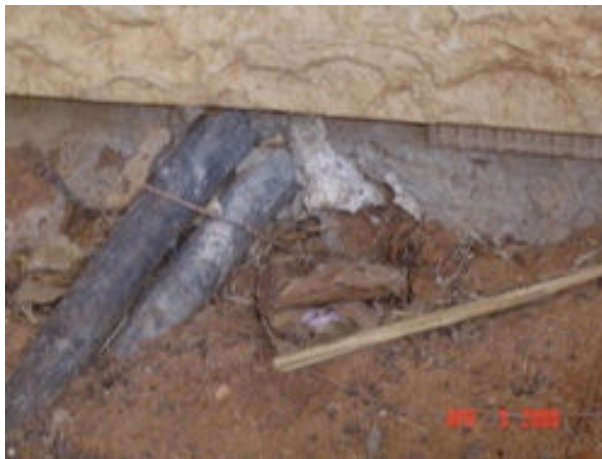
ו. חדירת שרוולים לחזית דרומית בקומת קרקע, קומת קרקע אינה אטומה (ראה תמונה) ראה התייחסות לעניין בפרק 1. קיימים שאריות קלקר.

דרוש: הסרת קלקר ביטון ואטימה.  
עלות:

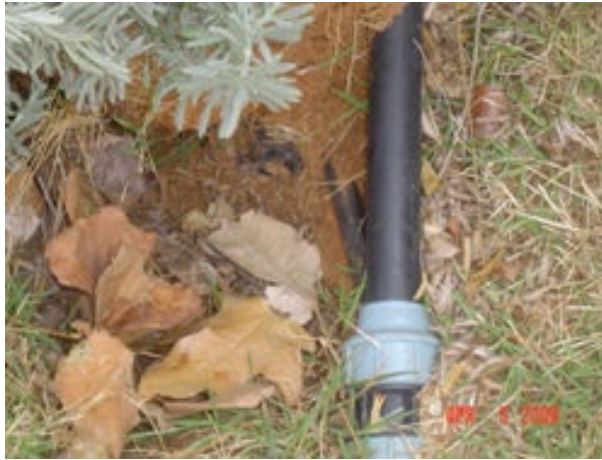
ז. מערכת השקיה: דווח כי צינור אספקת המים העובר בגינה האחורית התפוצץ מס' פעמים. עקב כך הותקן צינור עוקף ע"י הדיירים (ראה תמונה). הצינור הקודם בעל עובי דופן של כ- 2 מ"מ ואינו מתאים להובלת מים בלחץ. דווח כי קיימים כשלים רבים בצינורות רבים במערכת ההשקיה.

דרוש: החלפת צנרת השקיה קיימת לצנרת המתאימה ללחץ.  
עלות:

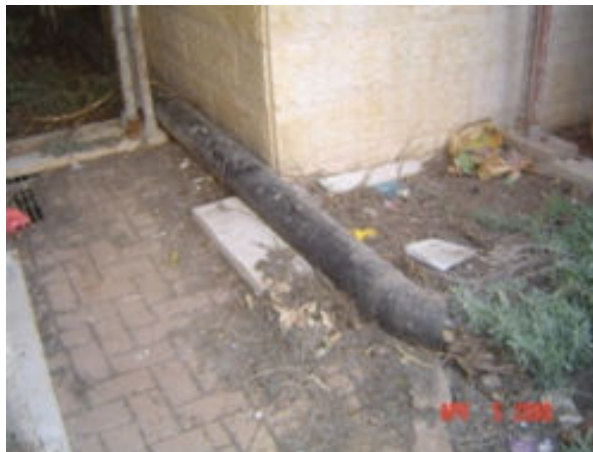
ח. מרזב בקוטר 6" באורך של כ- 6 מ' מונח ע"ג הרצפה. מדובר בליקוי בטיחותי הן לצינור והן לבני אדם. ביצוע לא מקובל ולא מקצועי (ראה תמונה).

דרוש: הטמנת הצינור בקירות בפיקוח ותכנון הנדסי.  
עלות:

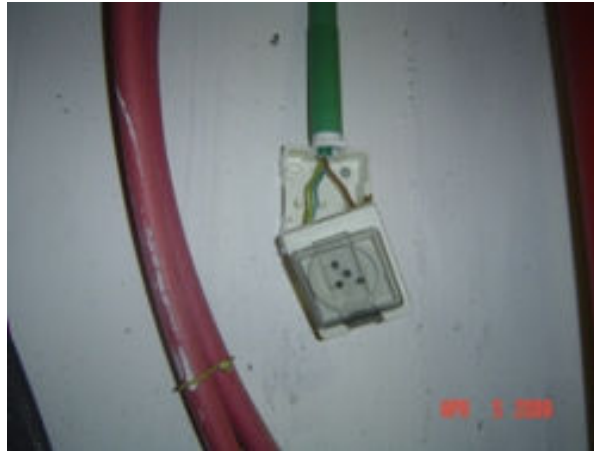
- כבלים חשופים באזורים הבאים:
- גידים חשופים בארון חשמל קומה 5.
- קומה 4: ארון חשמל ללא כיסוי, בנוסף כבלים ללא מוביל.
- בארון כיבוי אש לובי (ראה תמונה).
- בסמוך לאגף מחסנים צפוני בלובי.

ש 1,000 דרוש: התקנת מובילים והטמנתם.  
עלות כולל חציבה ותיקון טיח וצבע -

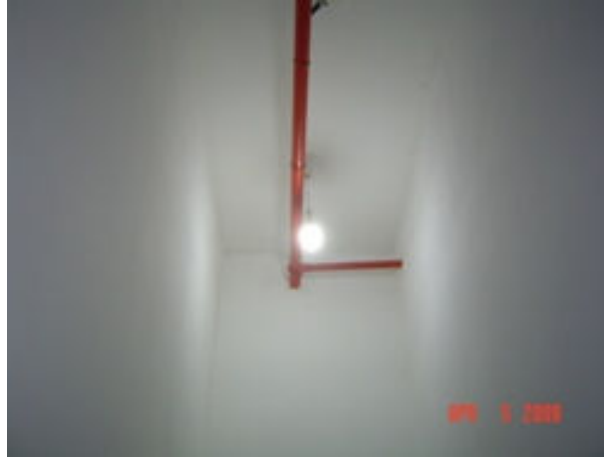
מחסנים בלובי: תאורה צמודה לצינור כיבוי אש (ראה תמונה)  
הדבר מנוגד לתקנות החשמל (התקנת מובלים והתיוול שבהם במתח שאינו עולה על מתח נמוך),  
התשס"ג-2002, סעיף 7 בו נדרש מרווח של 5 ס"מ בין מובל חשמל לשירות אחר.

דרוש: הזזת מערכות בהתאם לתקנות החשמל.  
עלות:

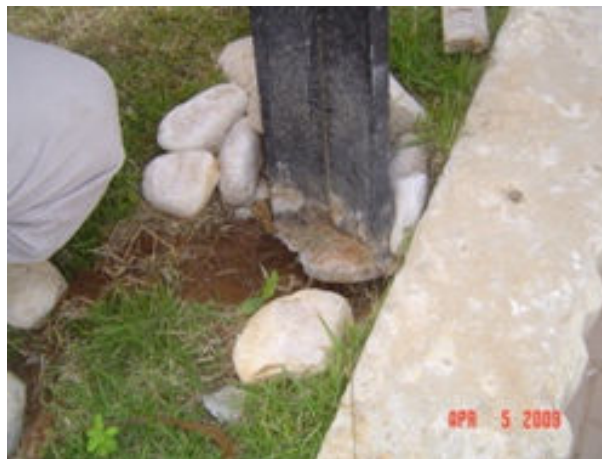
ב. עמודוני תאורה בחצר אינן מקובעים לבסיס (ראה תמונה).

ה 3,000 דרוש: יציקת בסיס ועיגון העמודונים.  
עלות:

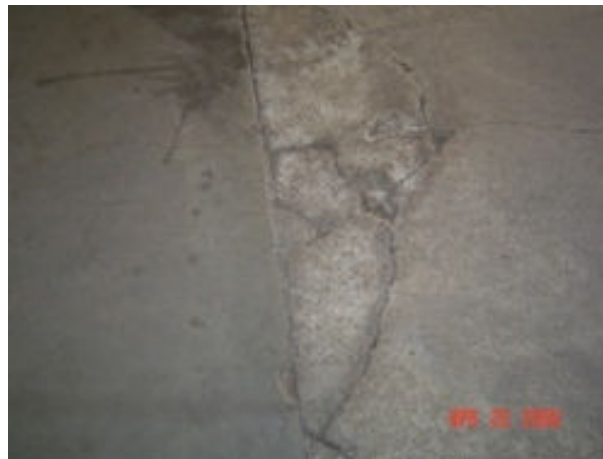
<p><b>4. 8. 4. 2. ליקויים בפאות הבטון, במיקום פריטים, בצורת הרכיבים ובמידותיהם</b></p> <p><b>א. ליקויים הנחשבים מבניים</b></p> <p>- עיוות, עיווי (כגון כפף יתר) של הרכיב;          - פאות ורכיבים חסוטים ממקומם המתוכנן או ממידותיהם המתוכננות יותר מן המותר בתקן הישראלי ת"י 789<sup>(2)</sup>;          - מישקים, זיון המיועד להארכה, חיבור או עיגון ורכיבים משוכנים, החורגים מהמתוכנן;          - שברים גדולים בבטון, סדקים חודרים לעומק הרכיב, סדקים שרוחבם גדול מן המותר לפי התקן הישראלי ת"י 466 חלק 1;          - קיני חצץ.</p> <p><b>ב. ליקויים הנחשבים חזותיים-מבניים</b></p> <p>- סדקים שטחיים שרוחבם אינו גדול מן המותר לפי התקן הישראלי ת"י 466 חלק 1;          - זיון גלוי, התקלפויות;          - עובי בטון כיסוי לא מספיק          הערה:          במקרה של ספק לגבי עובי בטון הכיסוי, מומלץ לערוך בדיקות באמצעות מכשור מתאים</p> <p><b>ג. ליקויים הנחשבים חזותיים</b></p> <p>- קיני חצץ, שברים ומשקעים מקומיים קטנים, או בליטות מקומיות קטנות;          - בועות אוויר או פסים בפני הבטון, סדקים שטחיים רדודים;          - כתמים למיניהם</p>

דרוש: תיקוני סדקים ומעקב.  
עלות –

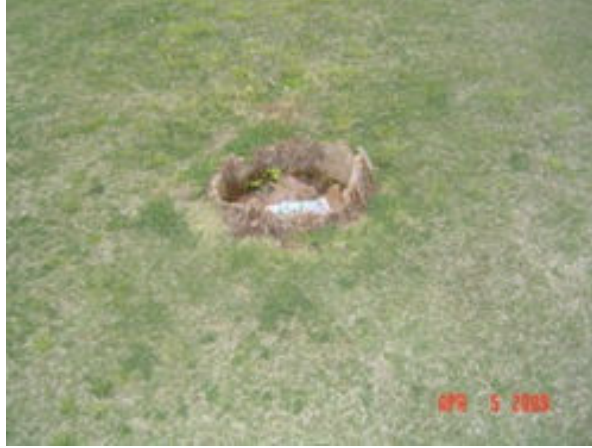
דווח כי קבלן חתך שני עצים אך השאיר את השורש. עקב נפילתם, (ראה תמונה)

דרוש: עקירת השורשים ושתילת עצים חדשים.  
 עלות:

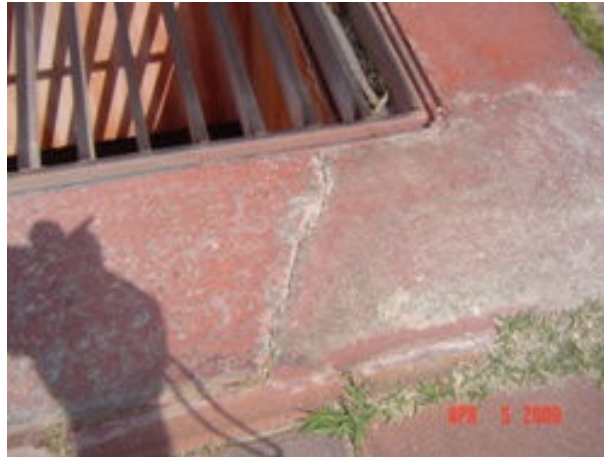
ג. פתחי אוורור לחניונים המותקנים במפלס קרקע בין הבניינים מוגבהים בכ- 5 ס"מ ממפלס החנייה. הדבר מהווה ליקוי תפקודי למכונות העוברות וגורם לשבירת הבטון סביב הרשתות. (ראה תמונה)

דרוש: הנמכתם כולל פס תיחום בין הבטון לאבן משתלבת ותיקון הסדקים.  
עלות:
