מר אשר ברד	המזמין:
רחוב הגלעד 9/4 רמת גן	כתובת הנכס הנבדק:
דירת מגורים.	תיאור המבנה:
21.1.11	תאריך הביקורת:

חוות דעת של מומחה

תאור הבעיה: ישנם סימני רטיבות מעל הפנלים בכל הדירה .

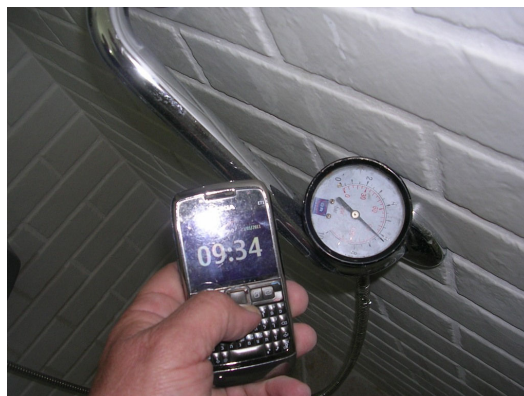
1. בבדיקה התגלתה ירידת לחץ במערכות מים קרים וחמים.

בצילום רואים בדיקת לחץ שנעשתה בנוכחות האינסטלטורים ומנהל העבודה של הקבלן. בשיתוף פעולה עימם

התגלו 3 נזילות במערכת המים הקרים – חמים.

א. נזילה חזקה בתוך הקיר, באזור ברז- מכשר של האמבטיה .

ב. נזילה חזקה במתקן הטוש של חדר הרחצה ביחידת ההורים.

- ג. נזילה קטנה ליד דוד חשמל.
 ד. בבדיקה התגלו קפיצות לחץ מ – 8,5 עד 9,5 ATM. זה אומר שמערכת המים בסכנה. צינורות "פקסגול" שמהם בנויה מערכת המים מחזיקים לחץ עד 10 ATM לפי נתוני היצרן. בלילה הלחץ במערכת העירונית עולה ועלול לפגוע בצינורות.
 ה. בבדיקה לא עבד פורק לחץ (שסתום בטחון). השסתום מכוון לפריקת מים כאשר הלחץ עולה עד 7,5 ATM.

1. לתקן את הנזילות שהתגלו במערכת המים הקרים והחמים. לאחר התיקון יש לבצע בדיקת לחץ על מנת לוודא שאין יותר נזילות.
2. יש לתקן את האיטום של המרפסת..
3. יש לפרק אריחים בסלון (בסמוך למרפסת) ובסמוך לחדר הרחצה ולהחליף את מצע החול הרטוב עד לאזור בו החול יבש.
4. לא ניתן להשאיר את החול מתחת לריצוף רטוב מפני שהתייבשות תמשך זמן רב ותגרום לפגיעה משמעותית בבידוד התרמי של הדירה, המשך עלייה קפילרית לקירות ופגיעה בהם, כתמים בריצוף וחשש לרטיבות בתקרת השכן למטה.

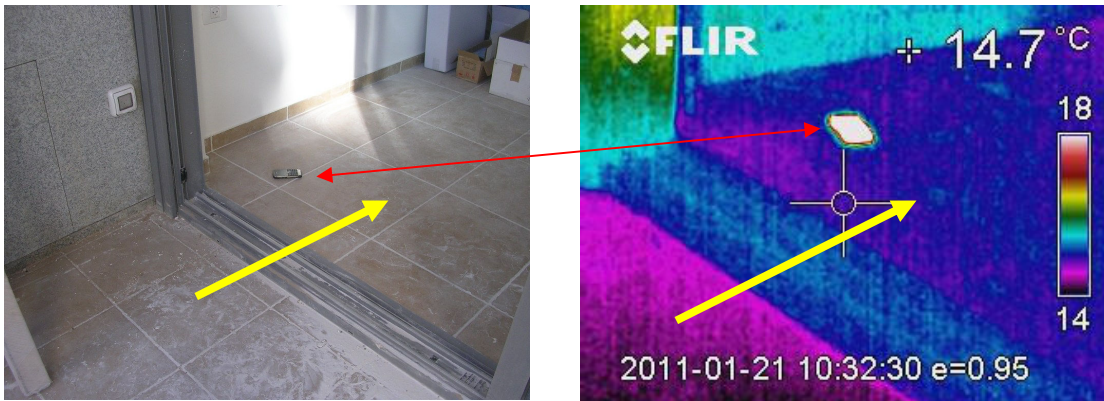
2. בדיקת מצלמה אינפרא- אדום התגלה חשד לחדירת רטיבות מהמרפסת אל תוך הבית:

בצילומים בשתי מצלמות צולם אותו המקום – כניסה לסלון מהמרפסת. בצילום אינפרא – אדום שמצד ימין, רואים את חדירת הרטיבות בצבע סגול. לפי סקלת טמפ' שמצד ימין של הצילום האינפרא – אדום ניתן לדעת שהצבע הסגול מסמן טמפ' נמוכה יותר מצבע תכלת. המים מקררים את המקום שנמצאים מתחתיו ולכן מכשיר אינפרא – אדום מסמן בטמפ' נמוכה יותר (סגול) את המקום שמתחתיו נמצאים המים .
 על מנת לזהות את המקום שבו נעשה הצילום, הנחתי על הרצפה גוף חם. בצילום אינפרא – אדום רואים אותו בצבע לבן, חם. סומן בחץ אדום. בחץ צהוב סומן כיוון חדירת המים. מצבע שחור (ריכוזי מים גבהים) לצבע כחול (ריכוזי מים נמוכים יותר).
 על מנת למנוע שגיאות (השתקפות), הצילום נעשה משני הצדדים:

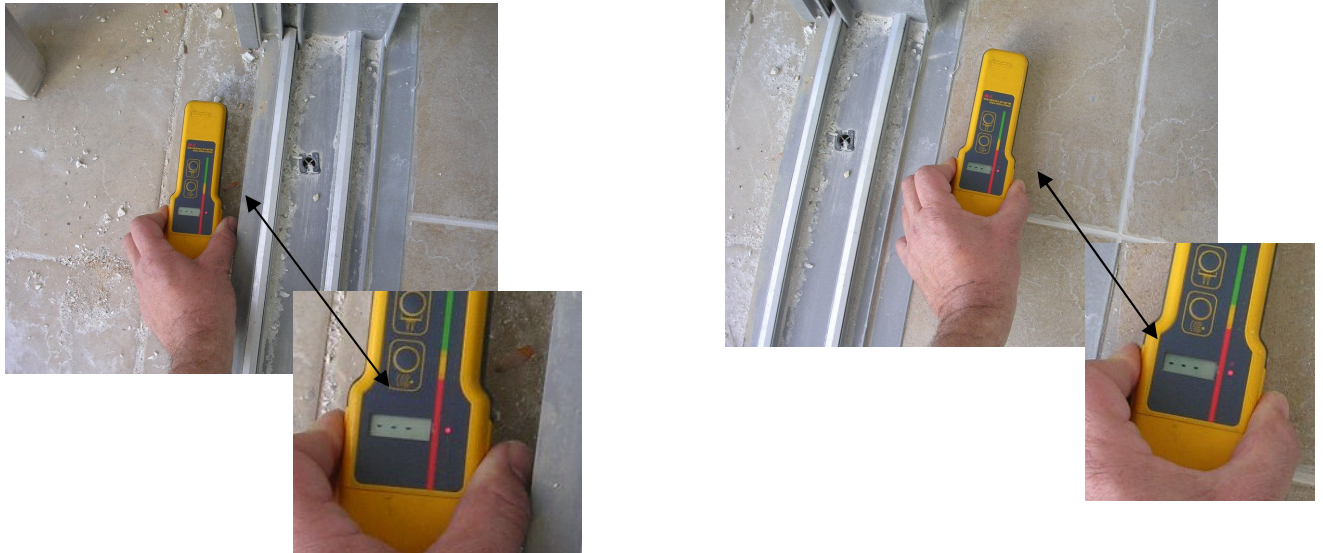
3. בצילומים הבאים רואים בדיקת לחות בכניסה לסלון. המגורה האדומה על פני מד לחות מסוג פרוטימטר מצביעה על לחות גבוהה משני צידי דלת – הזזה. הלחות זזה בתוך הדירה ומחוצה לה, זה מצביעה על חדירת מים מהמרפסת אל תוך הבית. זה תומך בתוצאה של בדיקת אינפרא-אדום.

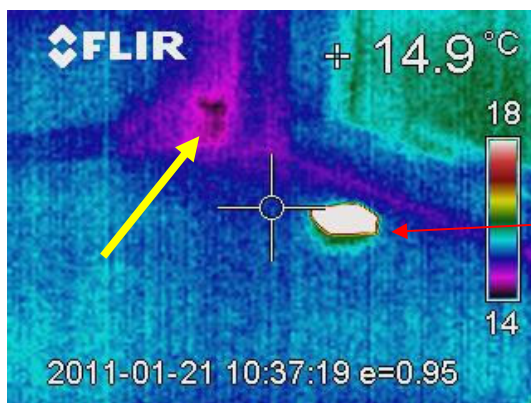
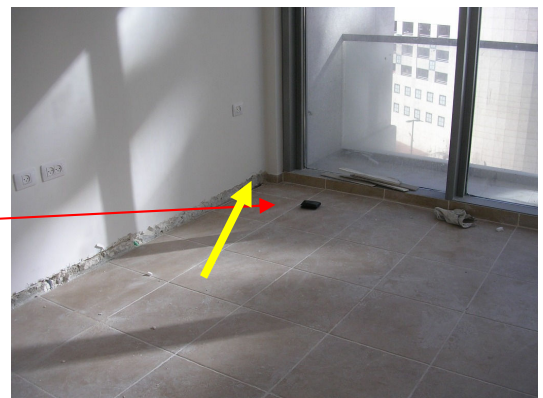
בצילומים הבאים פינת הסלון הגובלת אם המרפסת.

בחץ אדום סומן גוף חם שמונה על הרצפה לצורך זיהוי המקום. בחץ צהוב סומנה חדירת רטיבות מהמרפסת.

צמוד למסגרת האלומיניום המכשיר האינפרא-אדום זיהה עליה קפילארית על הקיר. הגובה של הרטיבות מצביעה על כך שהמקום הזה מקבל מים ראשון מהמרפסת ולכן הוא נמצא מתחת להשפעת המים יותר זמן, וקמות מים יותר גדולה פוגעת בו יותר.

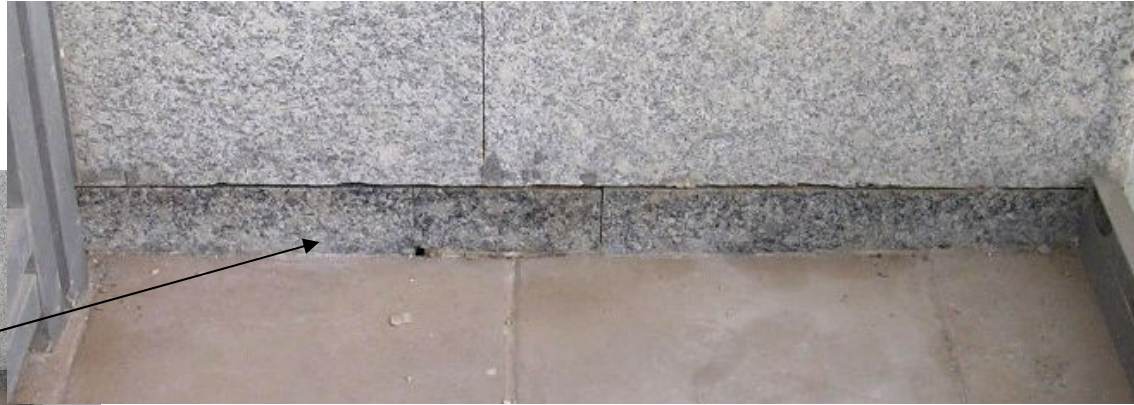
בצילומים הבאים רואים את אותו המקום מצדה של המרפסת :

בחץ צהוב סומן ברזו השקיה. בדרך כלל אינסטלטורים מעבירים את הצינור מתוך הבית אל המרפסת ברצפה. בדרך הם פוגעים באיטום.

החץ הכפול מסמן את האבן הרטובה.

זה מצביע על כך שהאיטום התת-רצפתי במרפסת לקוי משום שהוא אינו מונע מגע בין המים ובין האבן. האבן נמצאת תחת השפעה של חול רטוב. זה גורם לעליה הקפילארית שרואים בצילום.

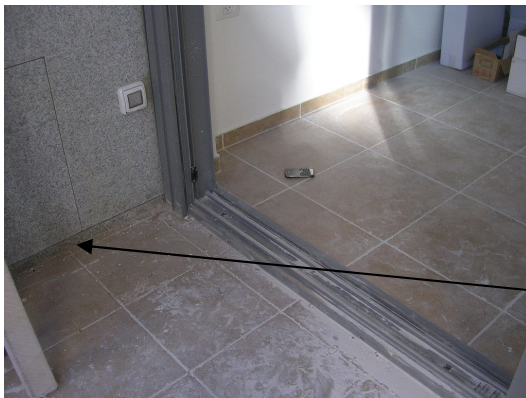
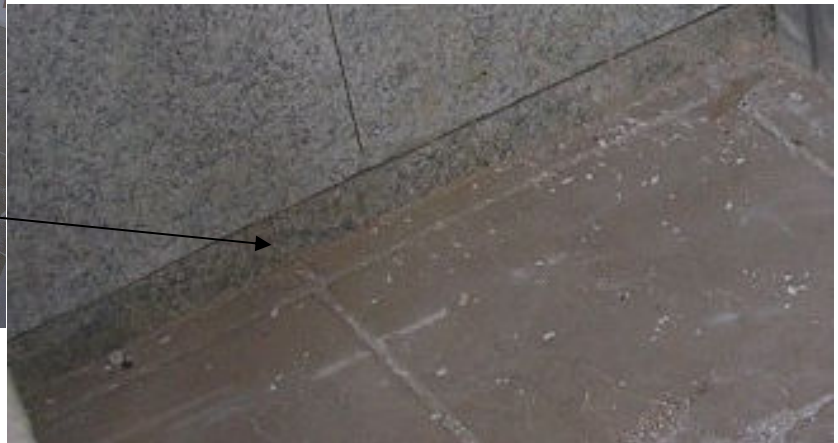
גם בצד השני של המרפסת מצאתי שהשורה הראשונה של האבן רטובה.

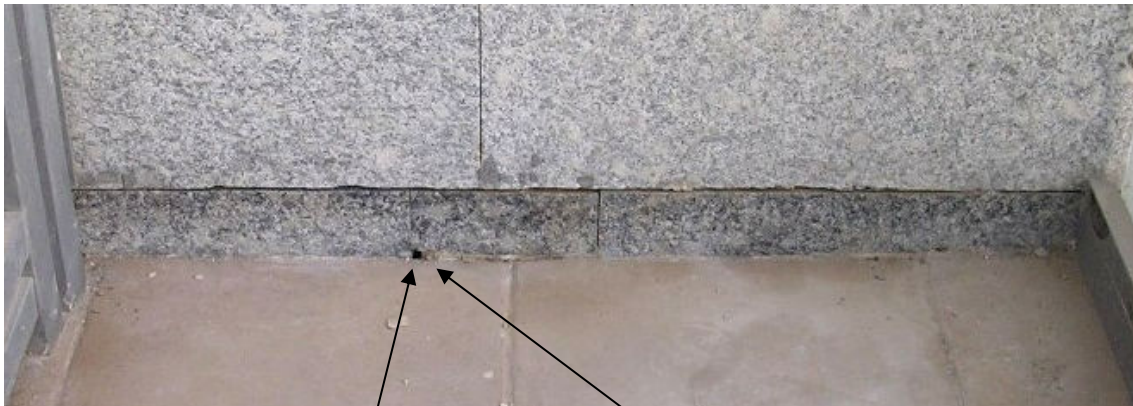
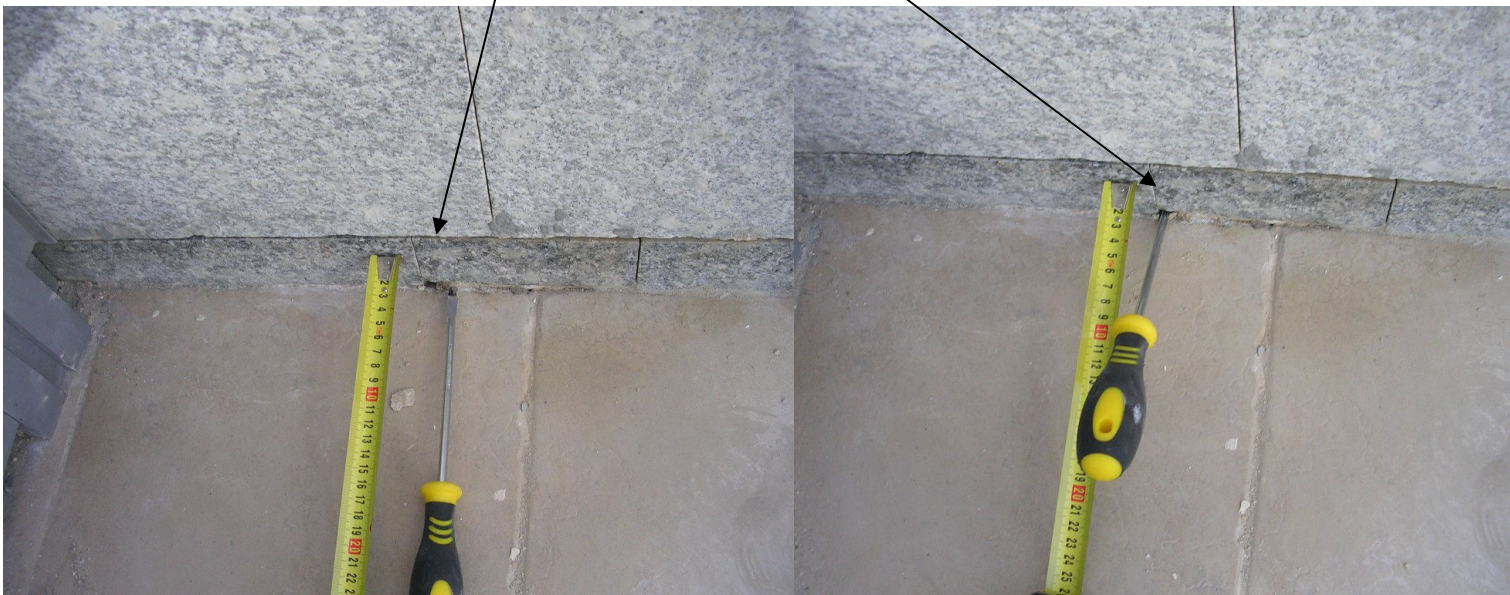
איטום המרפסת שקיים מאפשר למי הגשם לחלחל לתוך הרצוף:
בצילומים הבאים רואים : מברג נכנס לעומק של כ- 4 סמ' בקיר וברצפה. באותה הדרך מחלחלים גם מי גשם אל
תוך הרצוף של המרפסת ואל תוך הבית.
