חוות דעת הנדסית – דירה לפני רכישה

המזמין:	██████████
כתובת הנכס הנבדק:	רחוב ██████████, הרצליה
תיאור המבנה:	דירה בת 5 ח', דו-מפלסית. להלן: הדירה.
תאריך הביקורת:	22.02.2020
נותן חוות הדעת:	מהנדס אזרחי, ██████████

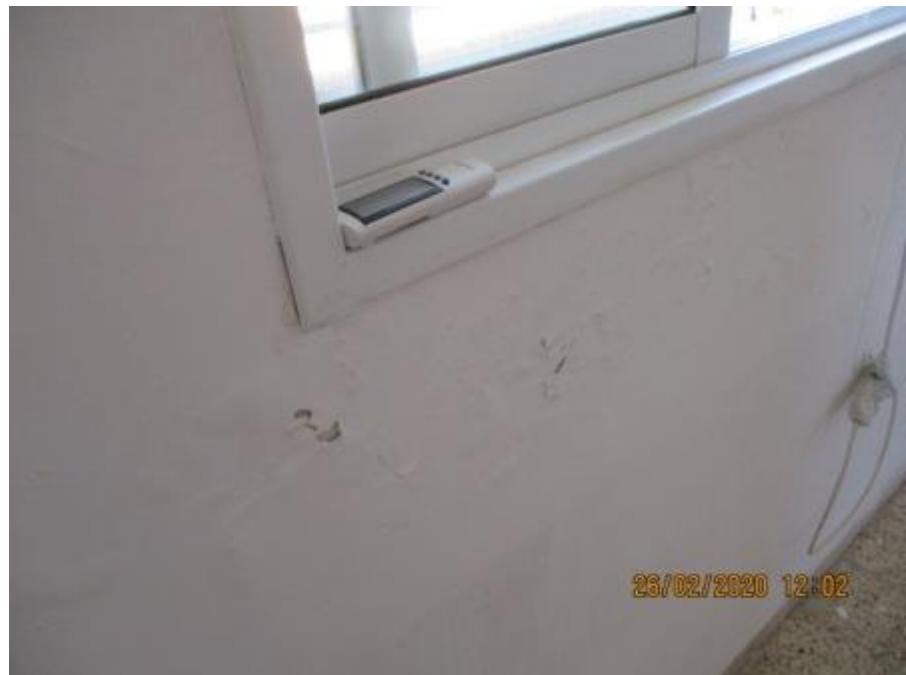
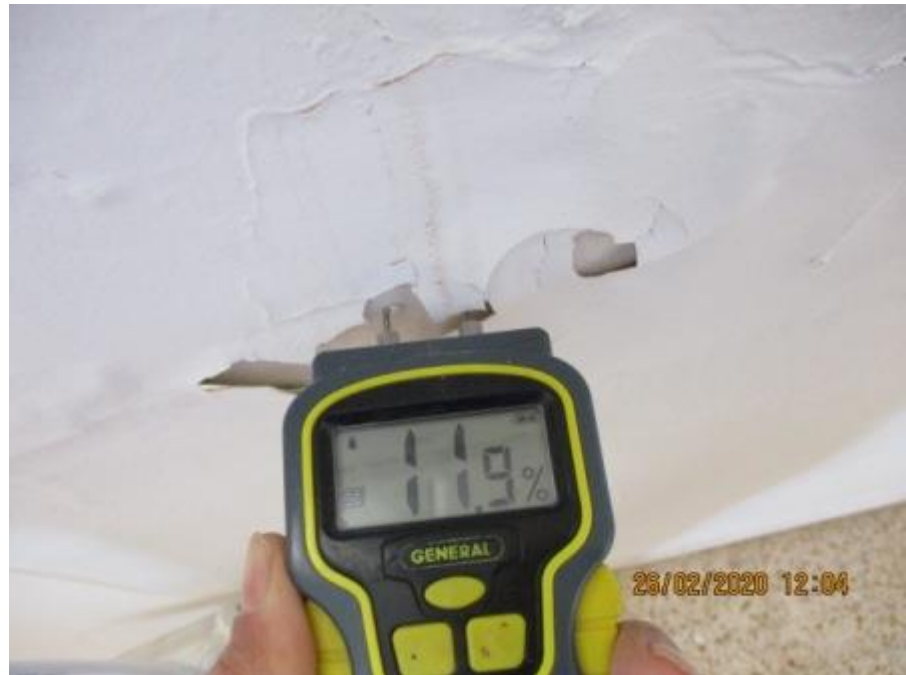
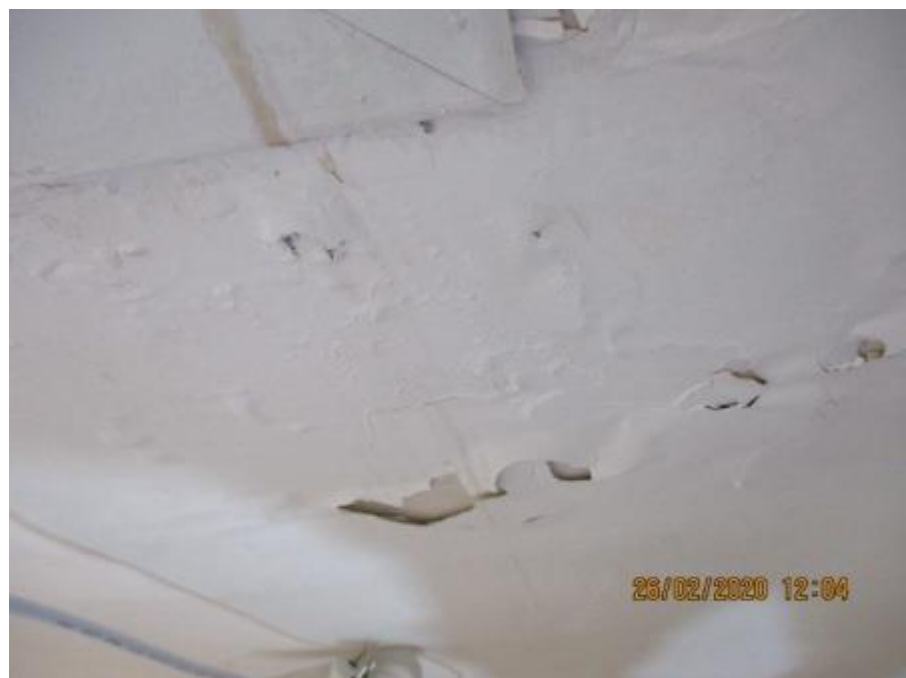
1.1. חלון

הובחנו סימני רטיבות במוקדים הבאים:
- ח' שינה ילדים צמוד לסלון.

וזאת בניגוד לת"י 4068.1 (חלונות ותריסים מותקנים באתר: חלונות ותריסים מאלומיניום דצמבר 1998), סעיף 4.1, ציטוט:

חדירת הרטיבות נובעת מחוסר באיטום בין מסגרת החלון לקיר וחללים לא מבוטנים מאחורי המסגרת. בצורת עבודה נכונה מתבצע איטום (ע"י יריעות EPDM לדוגמה) על גבי קיר הבטון והמשקוף העיזור – וזאת לפני חיפוי האבן החיצוני בגליף החלון (גליף הוא הכינוי לצד הקיר שעליו מקובע החלון).

נמדדה קריאה גבוהה במד הלחות: 11.9% בקירות. בדקתי את תכולת הרטיבות עם מד לחות מסוג Protimeter או GENERAL. הקריאות נמדדו עת היו האלקטרודות שלו נעוצות בתקרה.

פירוץ החיפוי והמסגרות סביב החלון, מילוי חללים, אטימה ע"י יריעות EPDM עפ"י פרט מאושר של יועץ איטום וחיפוי מחדש. אטימה מושלמת סביב אדני החלונות.

בגמר התיקון יש לבצע בדיקת המטרה על גבי החלונות.
בטיח שניזוק - הסרת שכבות הטיח וטיוח מחדש על פי ת"י 1920, חלק 2. צביעת הקירות שניזקו
בשלמותן למניעת הבדלי גוון וצבע.
עלות:

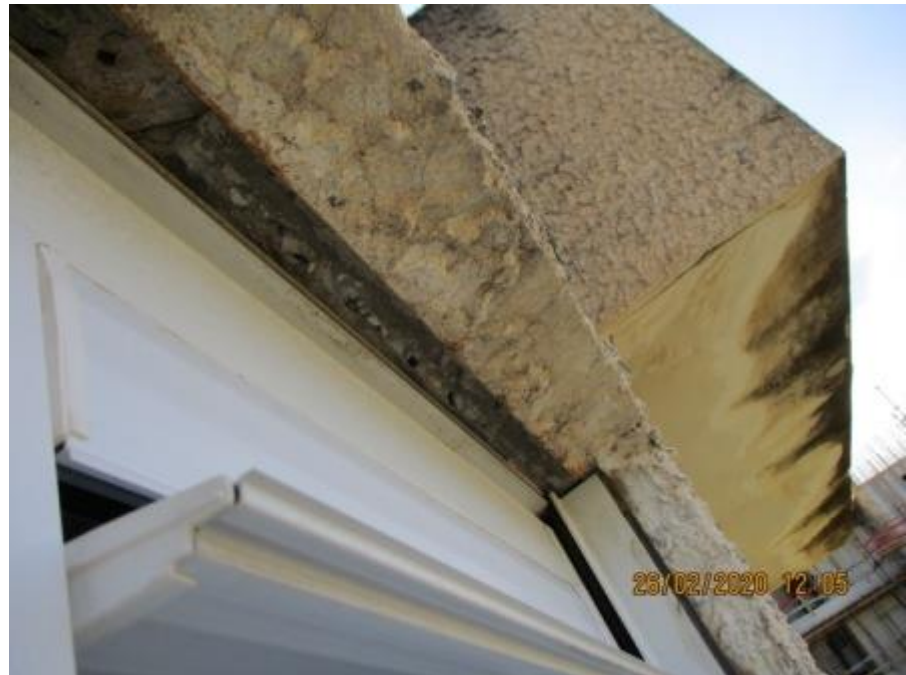
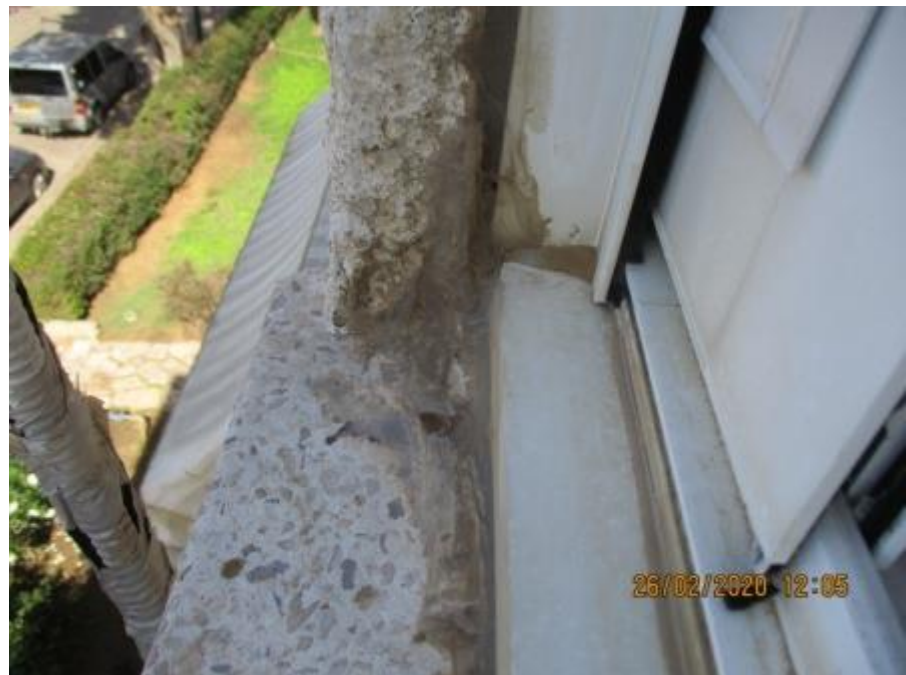
- מצב החלון מהצד חיצוני:

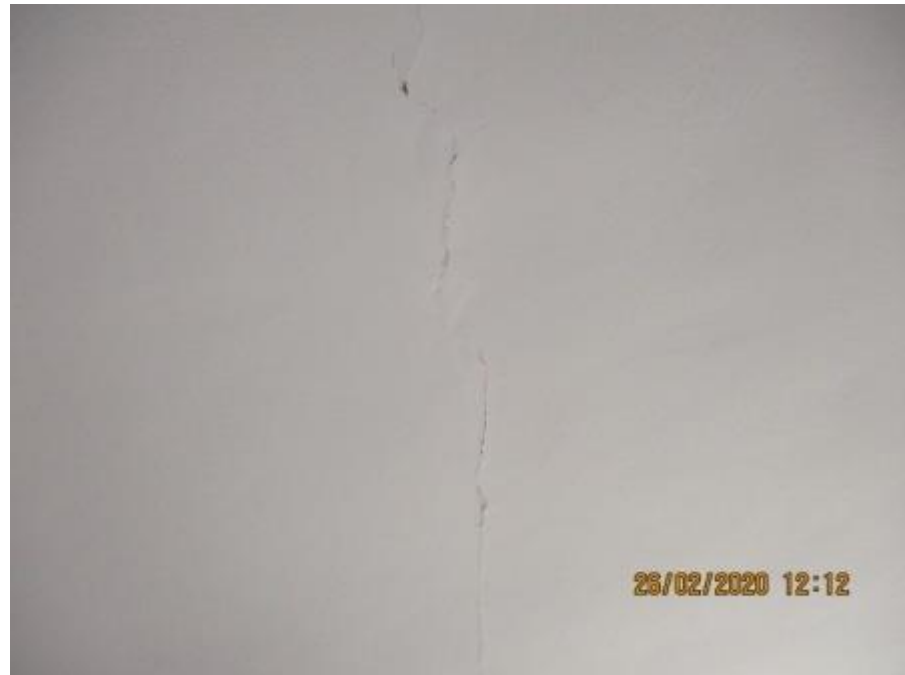
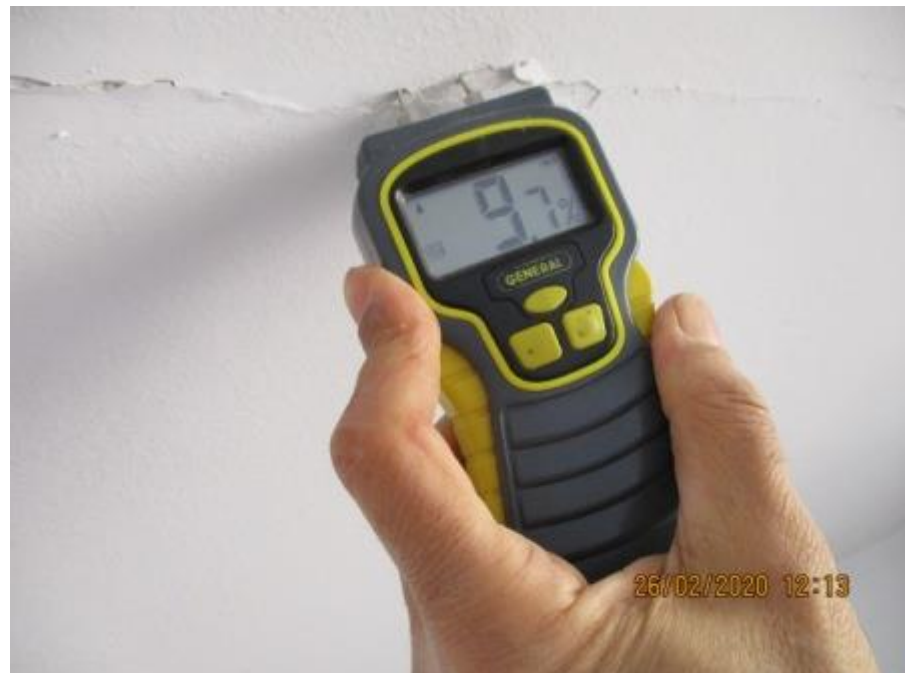
הובחנו סימני רטיבות הנובעים מאיטום לקוי בגג מרוצף בכל החדרים. לדוגמא:
- סלון.

הדבר מנוגד לתקנות התכנון והבנייה, סעיף 5.33, ציטוט:

יש לאטום במלט צמנטי את כל המרווחים והחורים בהיקף הגג, לבצע רולקות בהיקפו, לבצע תיקוני איטום ביריעות הביטומניות ולבצע בדיקת הצפה למשך 72 שעות ותיקוני איטום ככל שיידרשו.

לאחר תיקוני האטימה והתייבשות הרטיבות ניתן יהיה לבצע בכתמים תיקוני שפכטל וצביעה. עלות:

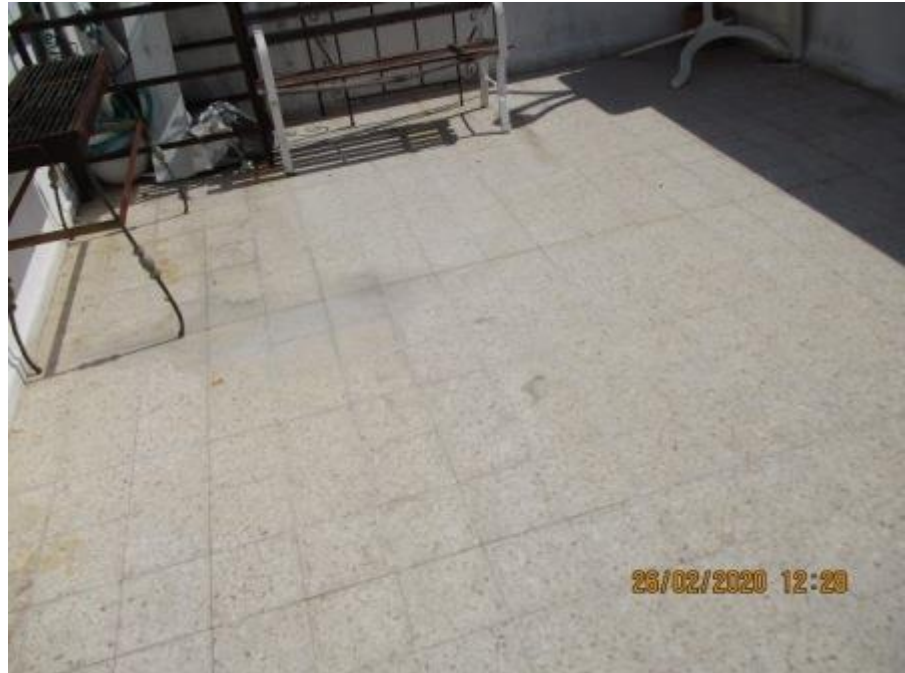
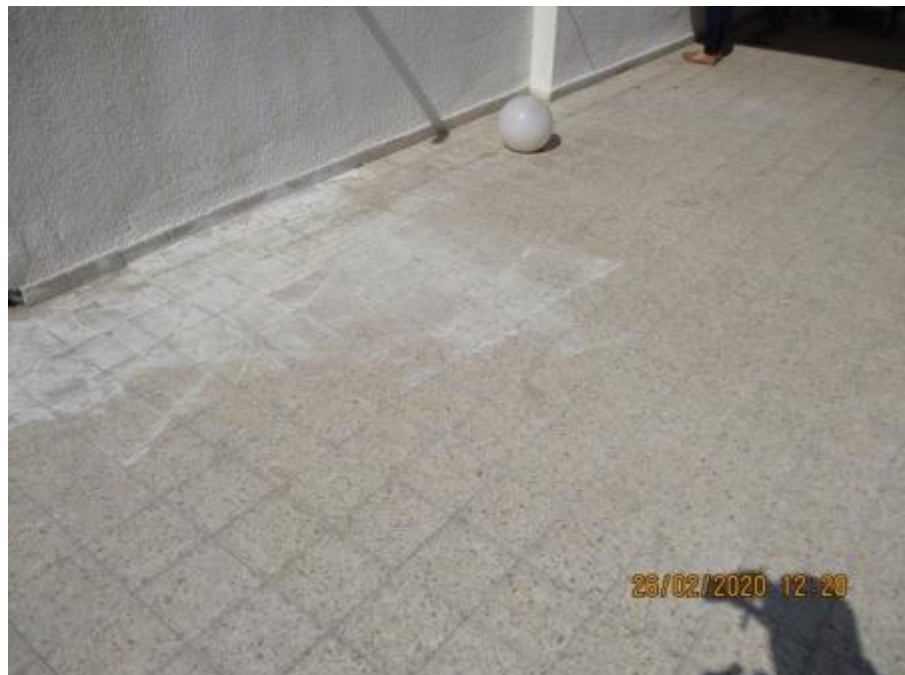
- מעל חדרים נמצא גג מרוצף בריצוף ישן 20X20 - טראצו.

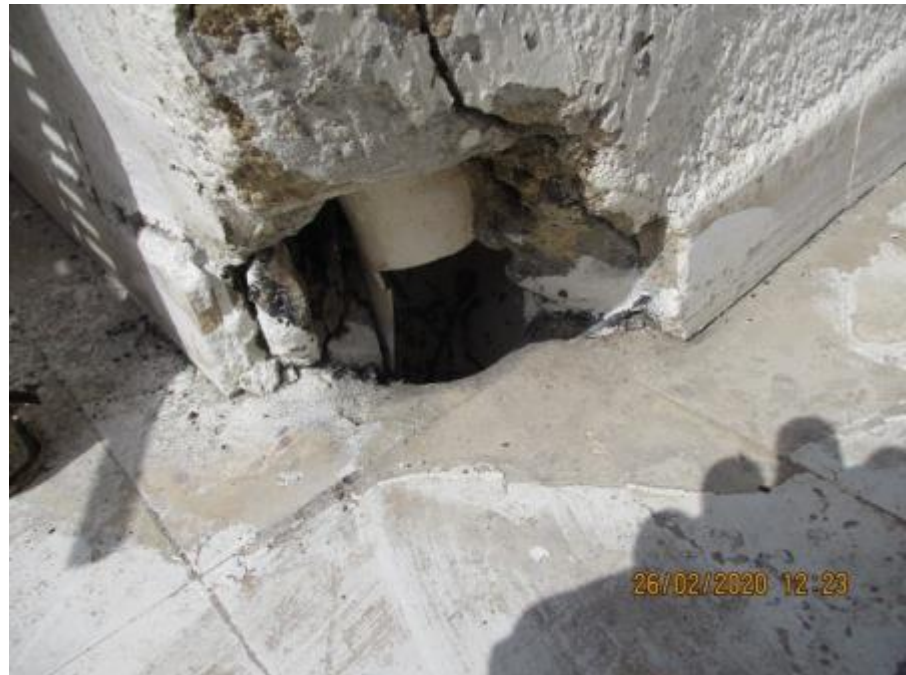
צינור ניקוז בצד המערבי גג מרוצף בוצע באופן רשלני.

הדבר יוצר מראה אסתטי לקוי ודורש תחזוקה מיותרת, גורם לחדירת רטיבות בתוך הדירה ואינו מהווה גימור מקצועי כמקובל.

ומנוגד לתקנות התכנון והבנייה, סעיף 5.33, ציטוט:

דרוש: תיקון האיטום סביב הניקוז ובדיקת חיבורי קולטן הניקוז למרזב. בתום התיקון יש לבצע בדיקת הצפה למשך 72 שעות ותיקוני אטימה ככל שיידרשו. לאחר תיקוני האטימה והתייבשות הרטיבות ניתן יהיה לבצע בכתמים תיקוני שפכטל וצביעה. עלות:

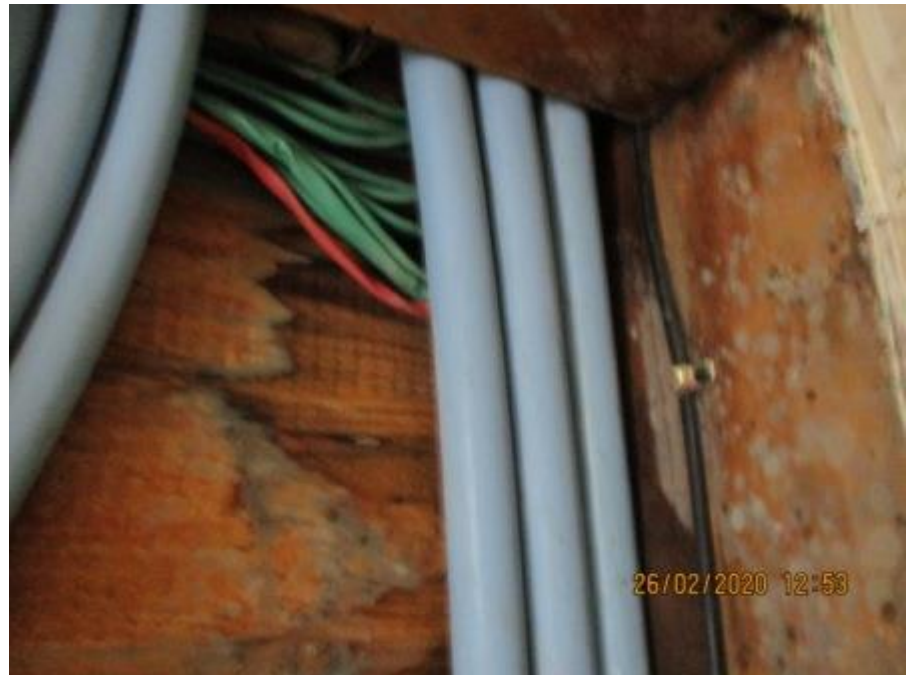
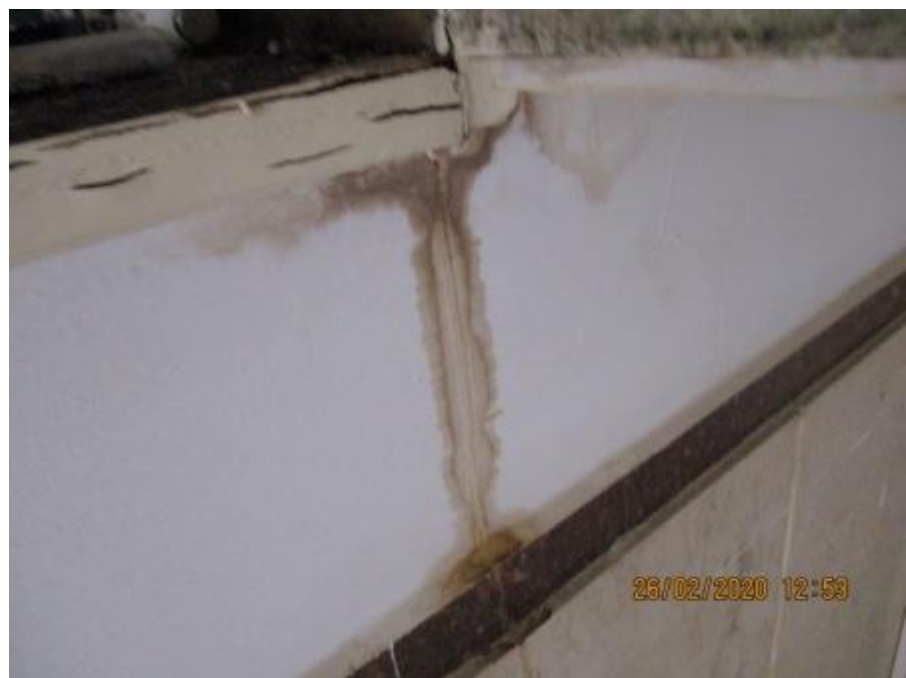
סימני רטיבות נצפו מתחת לארונות חשמל ותקשורת. לדיווח המזמין הייתה נזילת מים מארון החשמל בזמן הגשם.

בנוסף, אסור הליקוי עפ"י תקנות החשמל (התקנת מובלים), התשס"ג – 2002, סעיף 9 א':
 "מובל יוגן בפני חדירת מים ונוזלים אחרים לתוכו."

יש לאטום את מוצאי מובילי כבלי התקשורת והחשמל כנדרש בת"י 1752 חלק 1 (מערכת לאיטום גגות שטוחים מבטון: התשתית לאיטום דצמבר 1998) בו מפורט כי הצנרת תותקן בתוך שרזול מכופף למניעת חדירת מים:

בתום התיקון נדרשת בדיקת מערכת החשמל ע"י חשמלאי מוסמך.
 עלות:

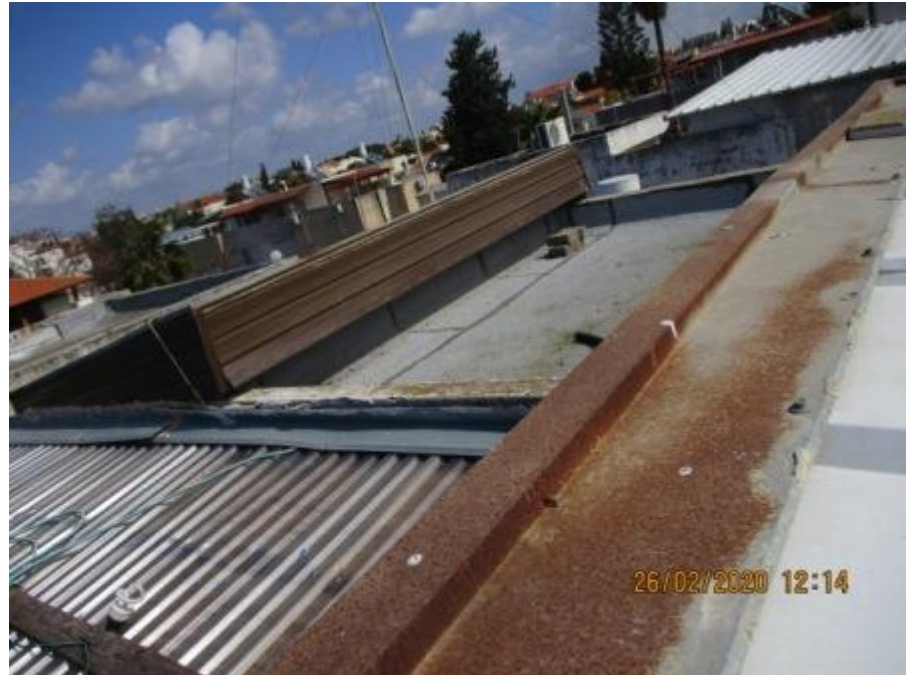
א. בח' יציאה למרפסת גג קיימים סימני נזילות כבדים ב-2 צדדים. מוקדי הנזילות נמצאים ב-2 צדדי חיבור בין גגות שיפוע מחופה בלוחות אסקריט לגג שטוח עם פחים רקובים סביבם.

דרוש: איטום בין חלקי כיסויי האסקוריט ובדיקת המטרה בתום העבודה.
 עלות:

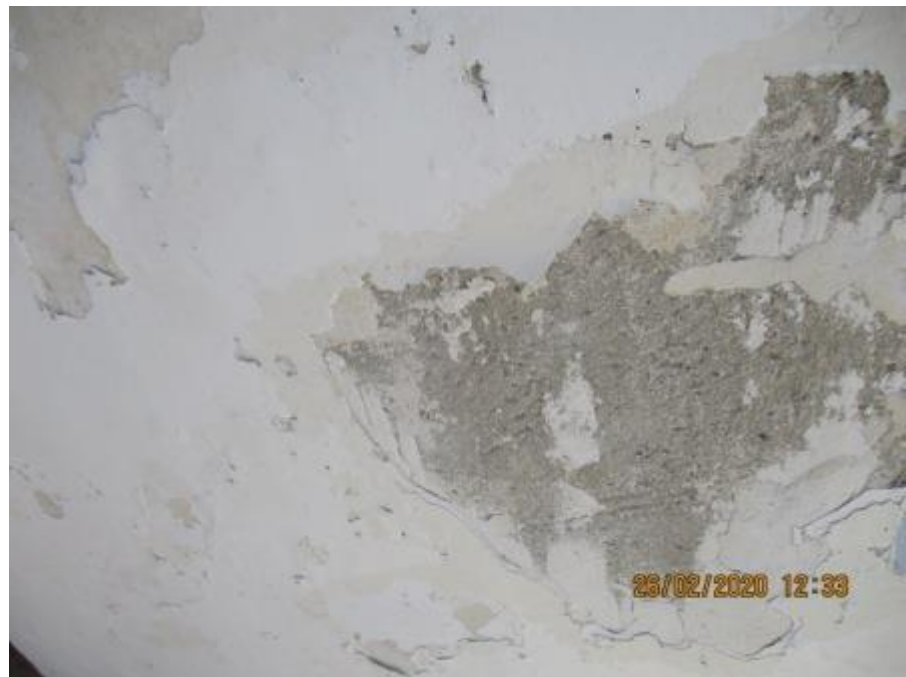
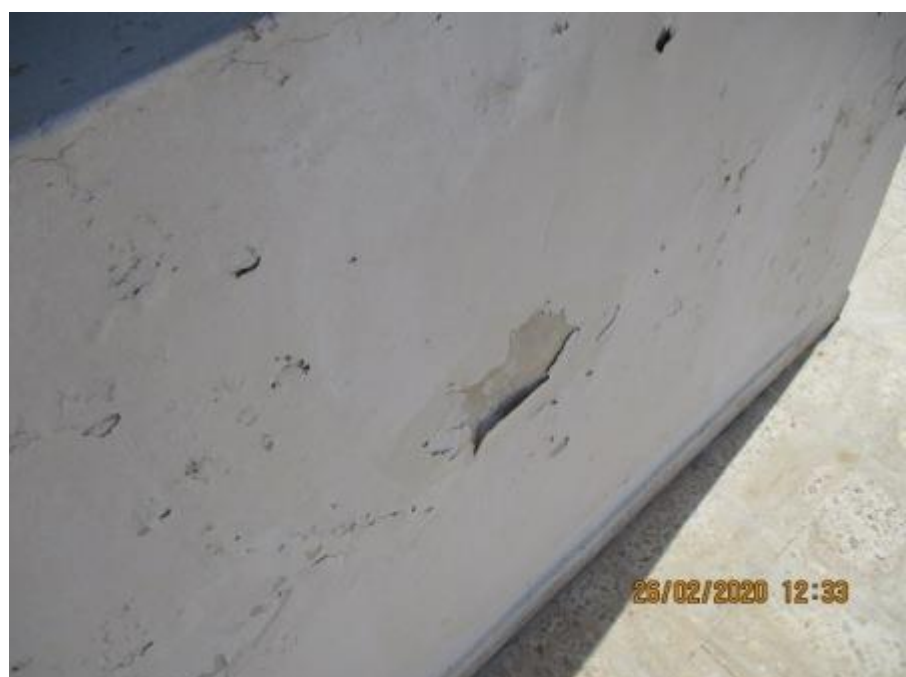
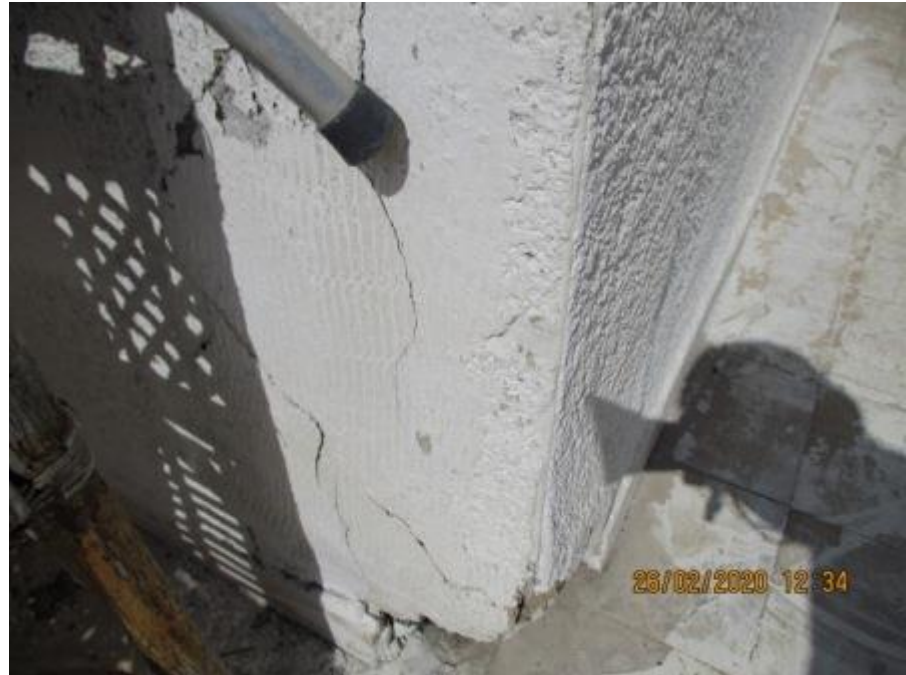
באזורים פזורים בכל הדירה התגלה גמר לקוי המתבטא באופן כללי בריבוי חספוסים, הטלאות וגבשושים אלא אם מצוין אחרת.
להלן דוגמאות לליקוי:
- מצב קירות חוץ קומה עליונה:

דרוש: הסרת שכבת הגמר, תיקונים בשכבה התחתונה, וטיוח חדש על פי ת"י 1920, (טיח: מערכות הטיח באתר אוקטובר 2002) חלק 2 והמפרט הכללי.

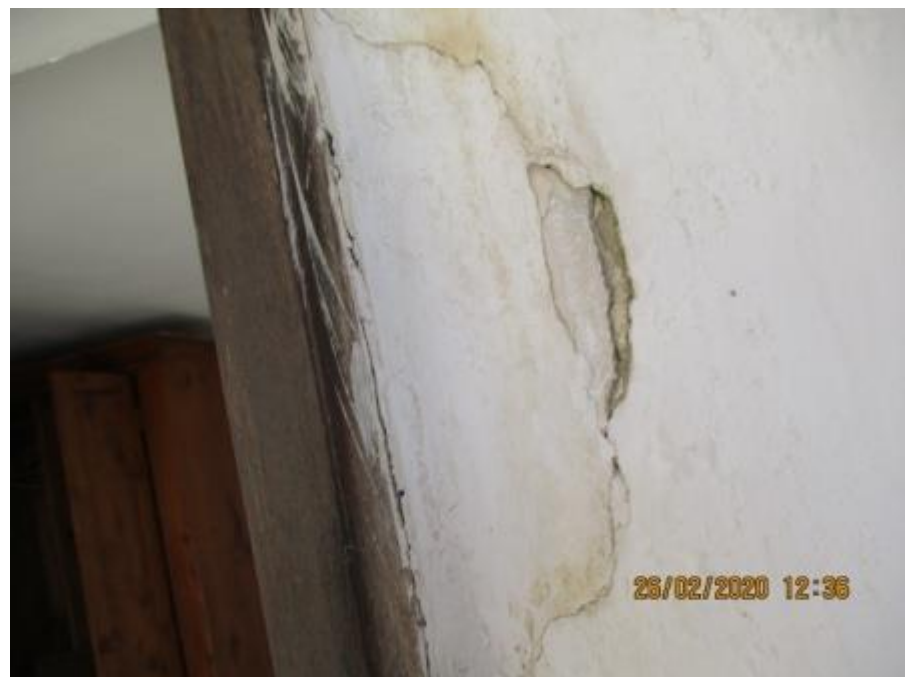
הובחנו סדקים באזורים פזורים בכל הדירה. לדוגמא:
 - סביב דלת יציאה למרפסת.

דרוש: תיקון הסדקים ע"י פתיחתם, העמקתם, ניקויים ומילויים בחומר איטום מתאים (רצוי ב- "סיקפלס 11FC" של חברת "סיקה" בהתאם להוראות היצרן), הדבקת פסי בד יוטה או פיברגלס, כיסוי בשכבת מלט צמנטי, תיקוני טיח וצביעה בגוון אחיד. לאחר תיקון נדרש מעקב.

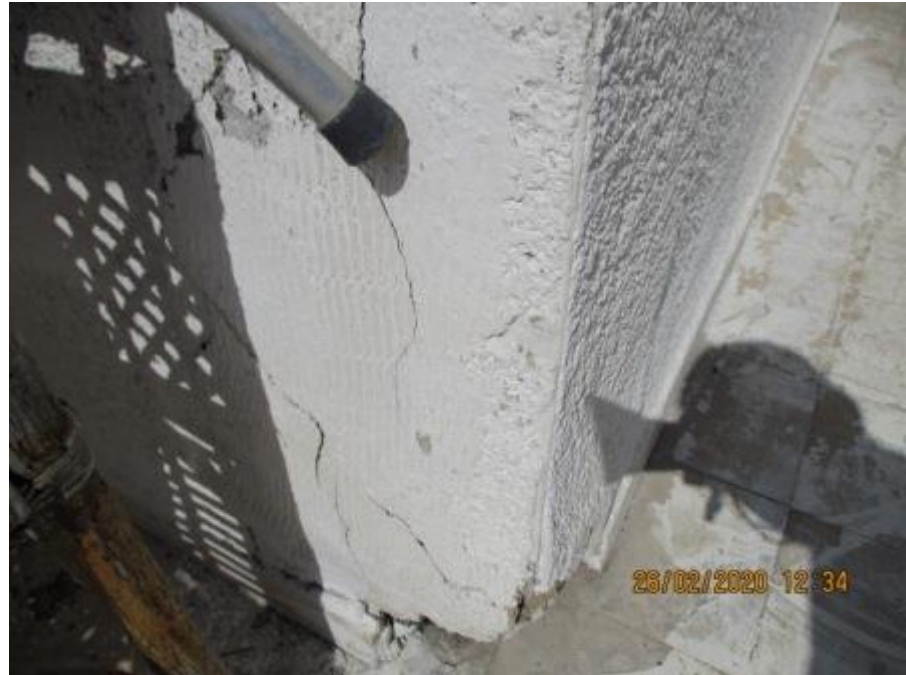
א. הובחנה התפרקות טיח וחלקי בטון בעמודוני מעקה מרפסת צד מערבי.

דרוש: פירוק בטון רופף, שיקום ברזלים בחומרים פולימריים ויציקת בטון מחדש. כולל טיח מותז לפי דגם קיים.

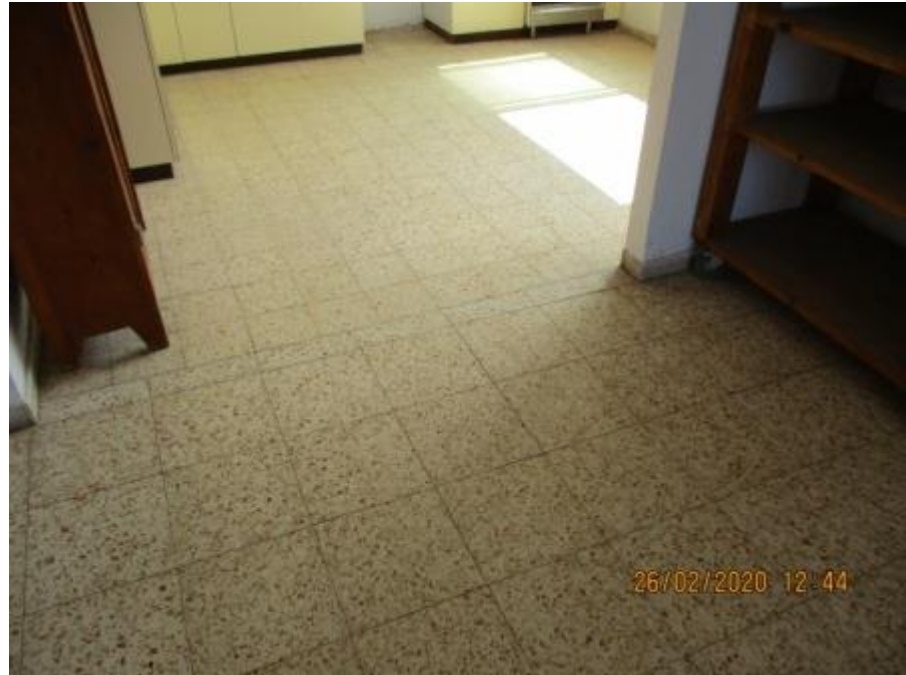
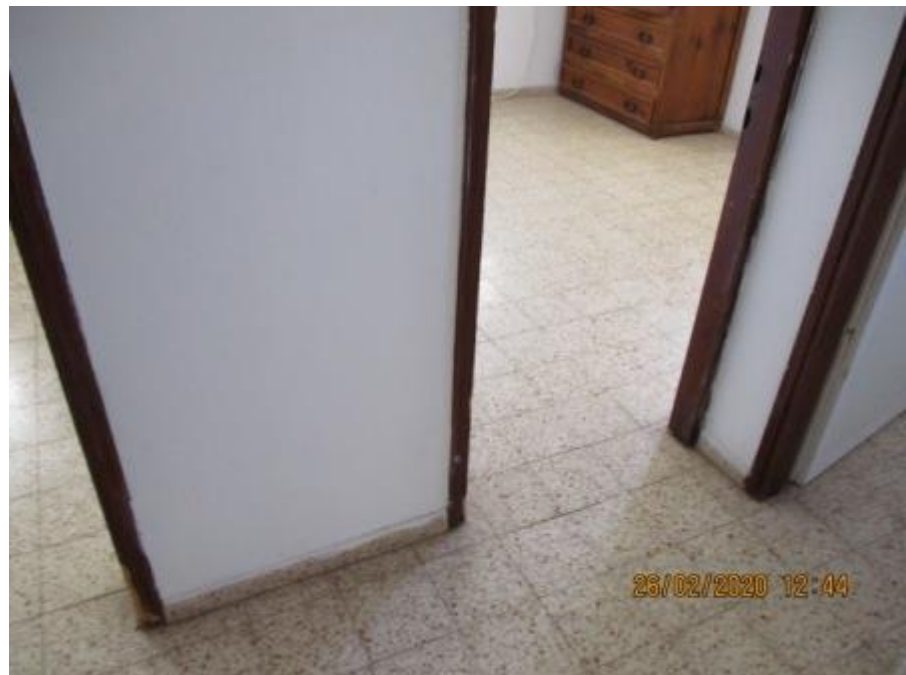
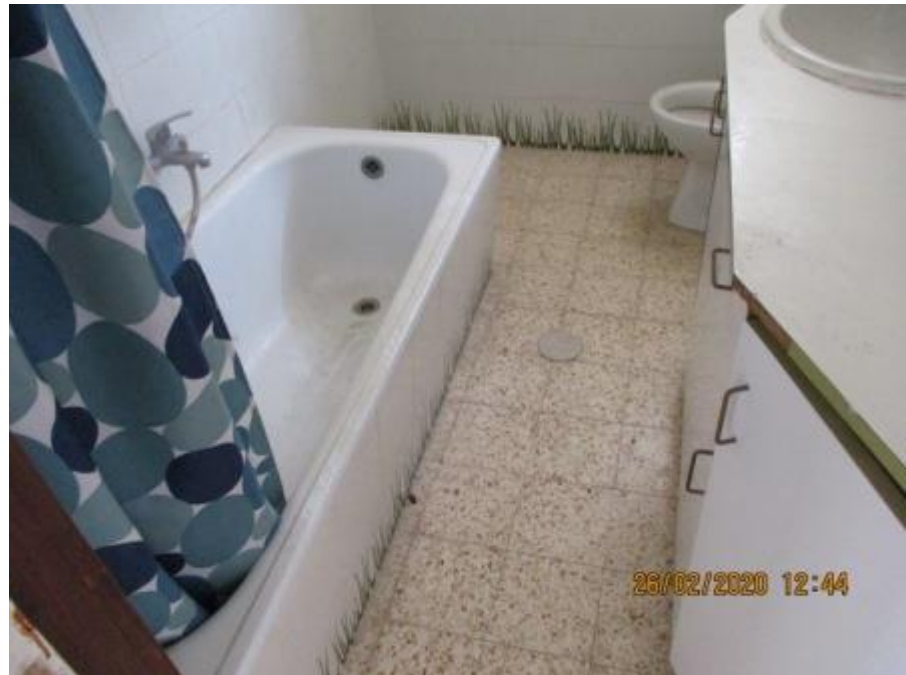
כל החדרים בדירה מחופים ריצוף טרצו ישן מקורי.

מומלץ החלפת ריצוף בכל הדירה, כולל הדבקה מחודשת אחרי איטום מרפסת גג.
עלות כ-

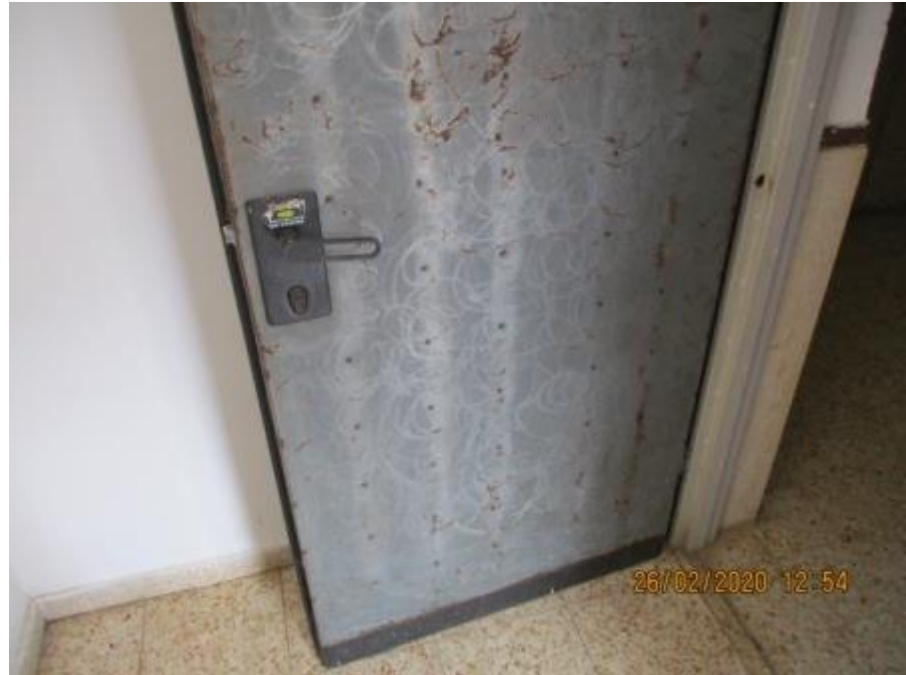
בכל הדירה מותקנות דלתות עץ מיושנות הסובלים מליקויים שונים בהתאם לגילם. לדוגמא:
- מצב דלת כניסה:

מומלץ להחליף את הדלתות בדלתות חדשות.
לא לתמחור.

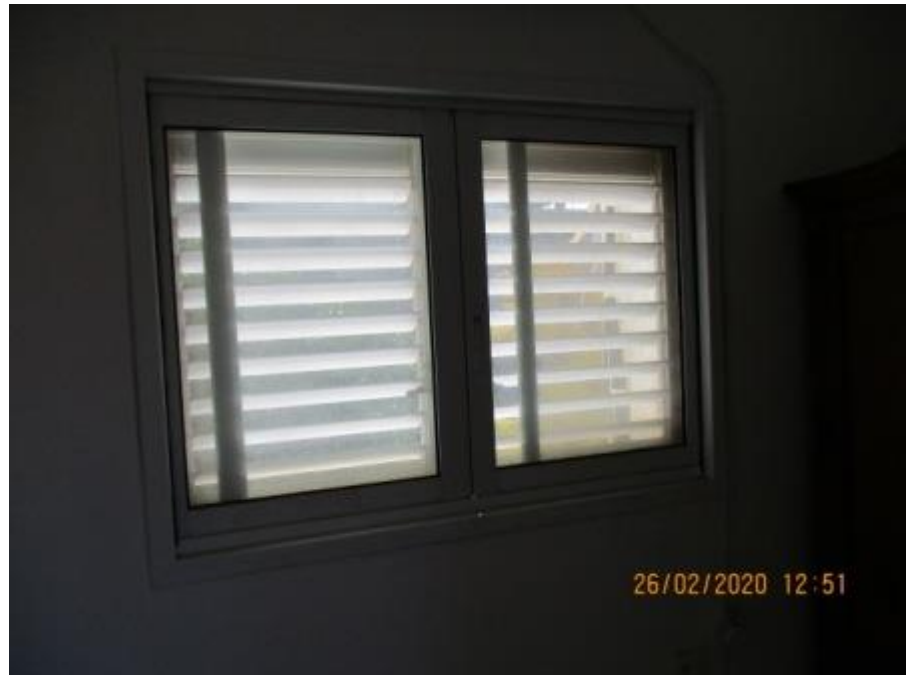
חלונות קומה תחתונה הוחלפו כמדווח לפני כ-10 שנים, במצב סביר. בלאי מתאים לגיל החלונות.

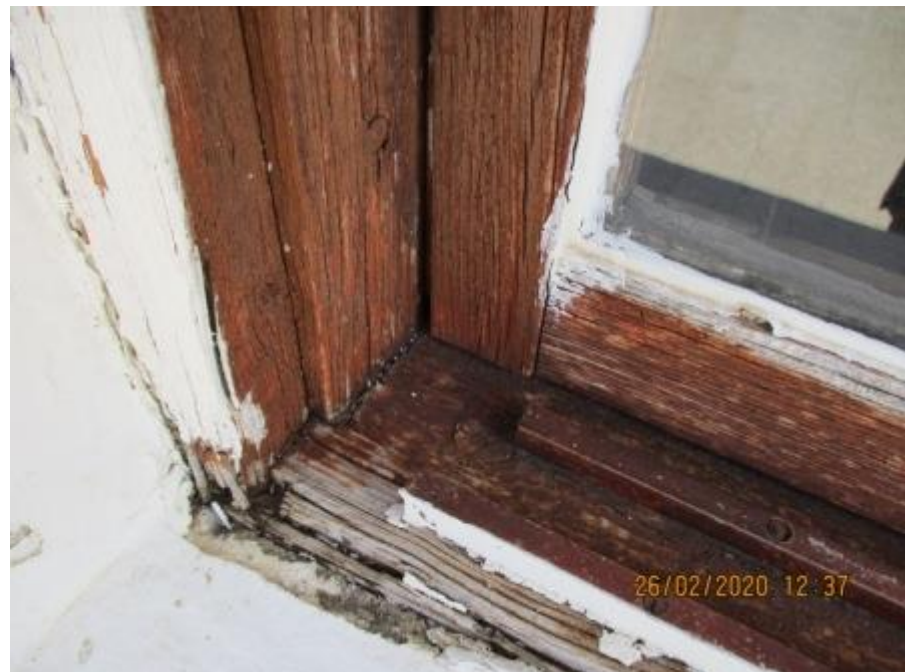
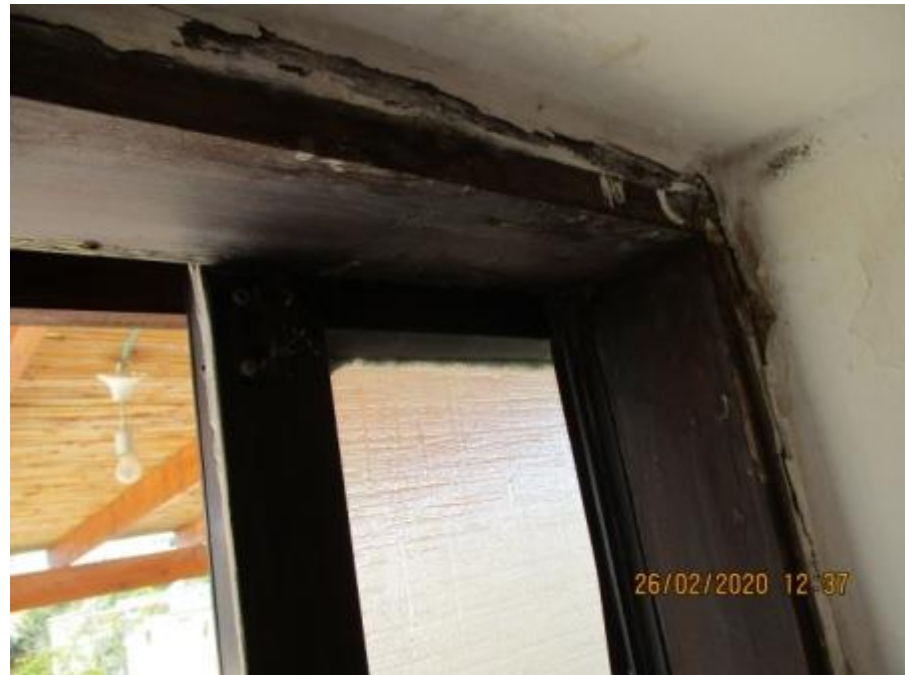
בקומה עליונה בדירה מותקנים חלונות מיושנים הסובלים מליקויים שונים בהתאם לגילם. לדוגמא:
- דלת חלון.

נדרשת צביעה, כיוונים ותיקונים מקומיים.

מומלץ להחליף את החלונות ודלת חלון בחלונות חדשים עם זגוגית בידודית (זגוגית כפולה).
 עלות:

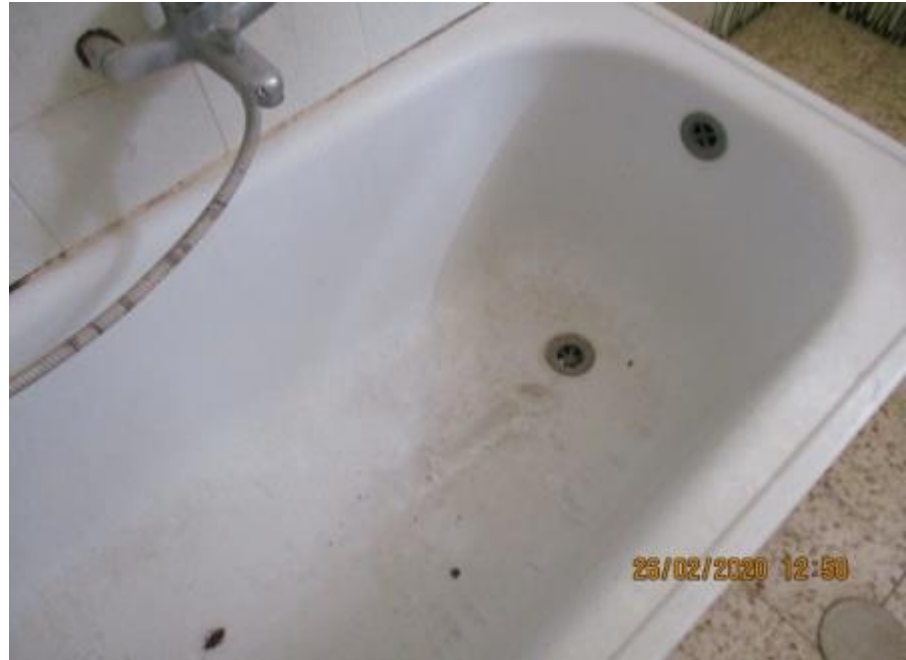
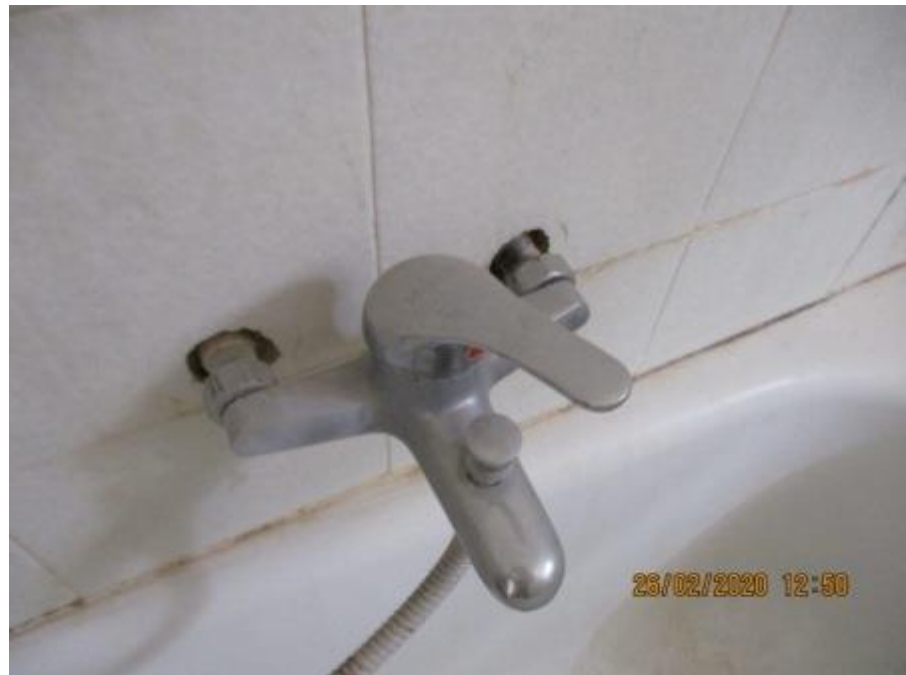
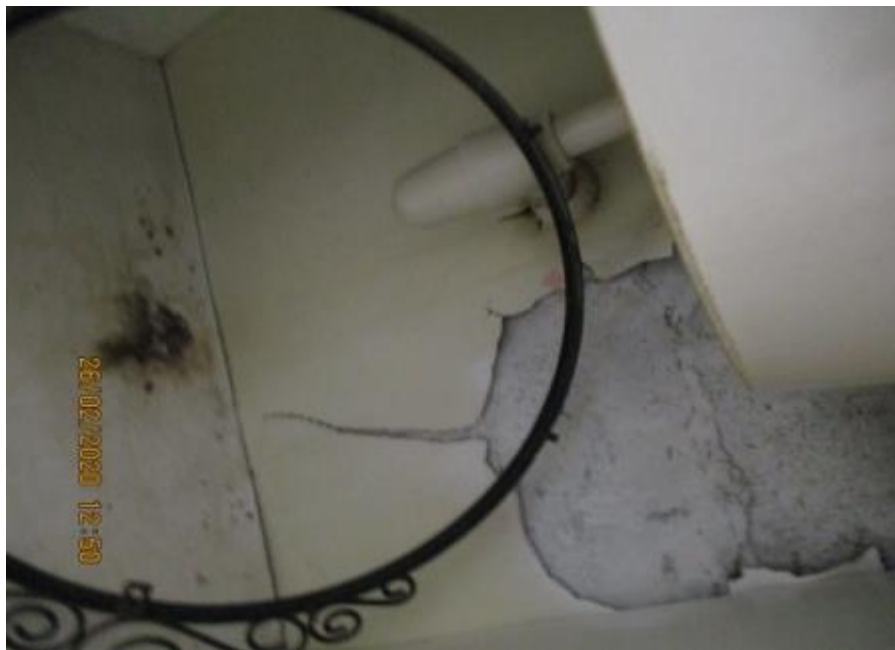
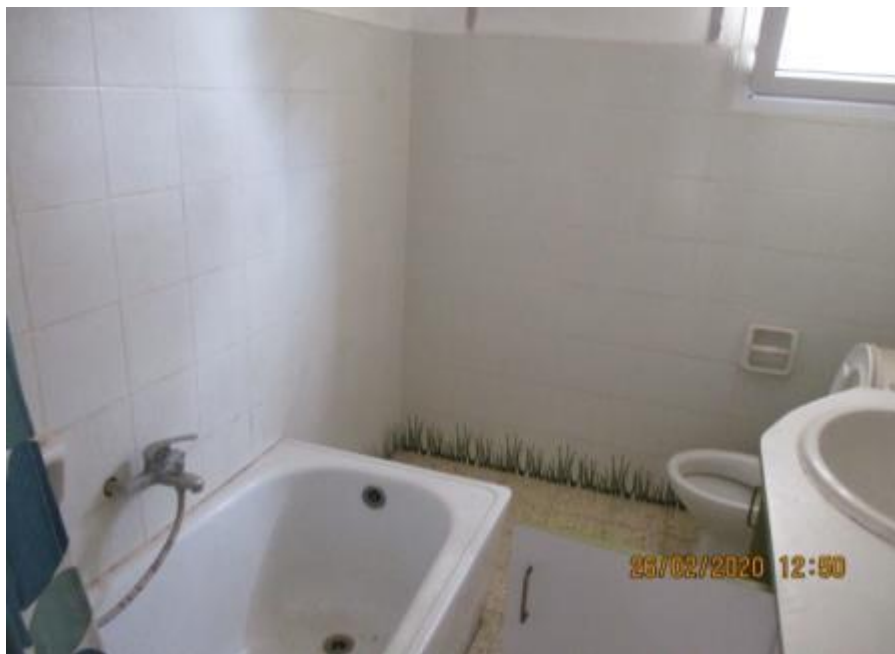
כמצוי בבניינים ישנים, צנרת הבניין חלודה וישנה.

לא הובחנו נזילות מצנרת ביום הבדיקה.

מדובר על מבנה בן כ-40 שנה שלא בוצע בו שום שיפוץ ועבודות אינסטלציה.

יודגש כי אורך צנרת פלדה בממוצע הוא כ: 20-25 שנה.
 במצב זה קיימת סבירות גבוהה של כשלים בצנרת עקב קורוזיה במקומות פזורים (בעיקר במחברים)
 בהמשך הזמן.
 ניתן לבצע בכל פעם תיקון מקומי בהנחה שמתקנים אותו בזמן אך מומלץ לקחת בחשבון ביטול הצנרת
 הקיימת וביצוע מעקפים עם צנרת SP. במקרה זה העלות היא כ- 30,000 ₪.
 מומלץ להחליף את כל מערכת האינסטלציה, כולל כלים ואמבטיה וחיפוי פנימי.
 עלות: 80,000 ₪

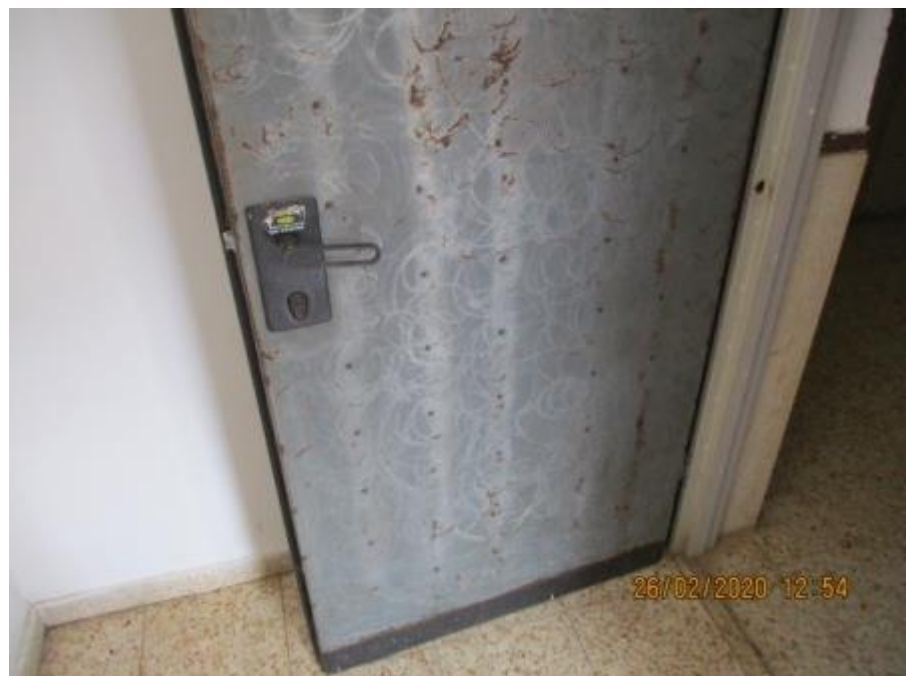
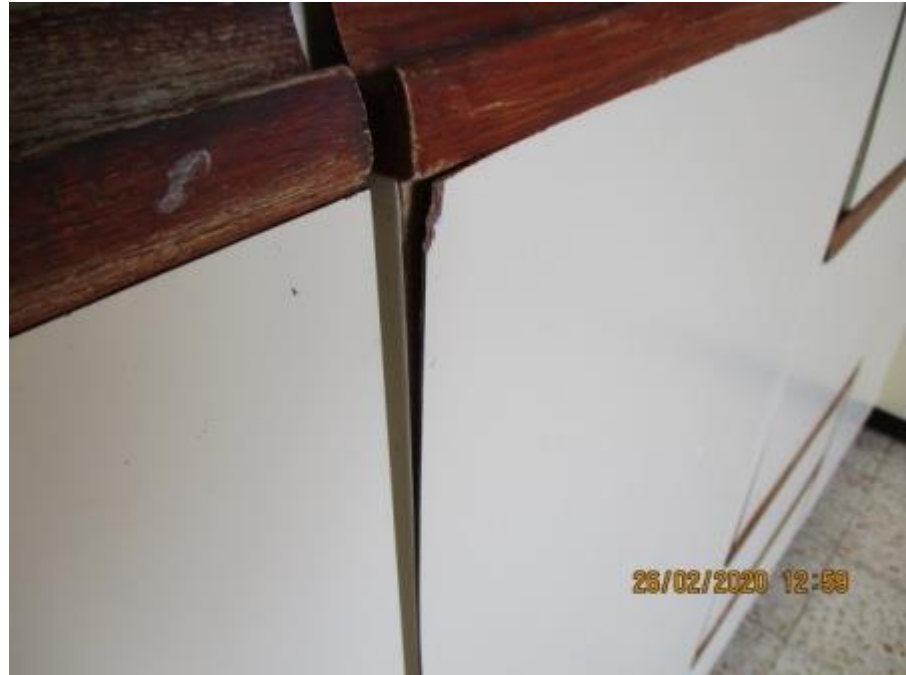
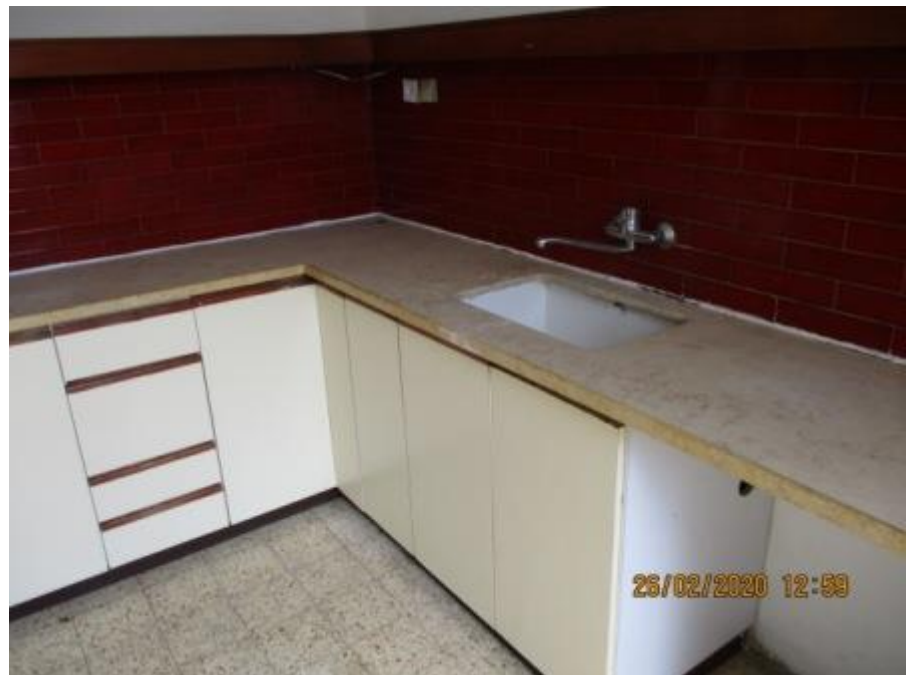
ארונות מטבח ישנים מקוריים. עם בלאי רגיל בכל חלקי הארון.

מומלצת החלפה.
עלות:
