## חוות דעת הנדסית

המזמין:	██████████
כתובת הנכס לבדיקה:	רחוב אהוד מנור █████ נתניה
כתובת למשלוח הדו"ח:	נתניה ██████████
תיאור המבנה:	דירה בת 5 ח', הנמצאת בקומה 17 בבניין בן 22 קומות. להלן: הדירה.
המוכר/ הקבלן:	שיכון עובדים / צמח המרמן
תאריך הביקורת:	23.10.08
נותן חוות הדעת:	רון ארד, מהנדס אזרחי

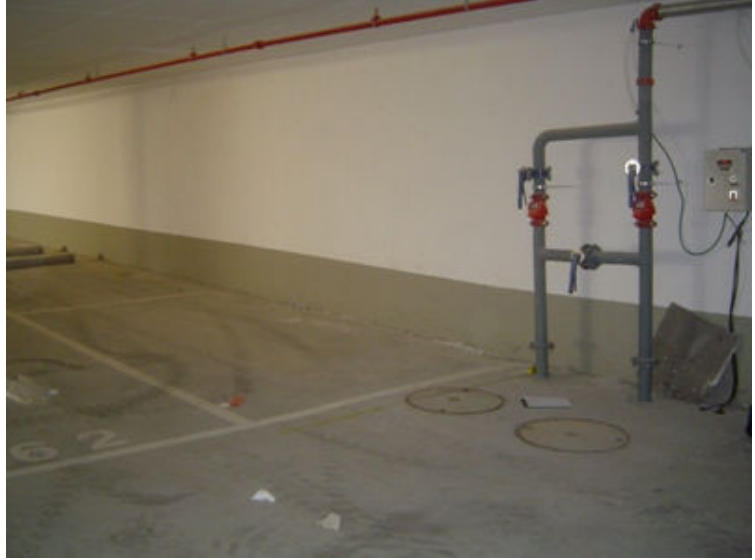
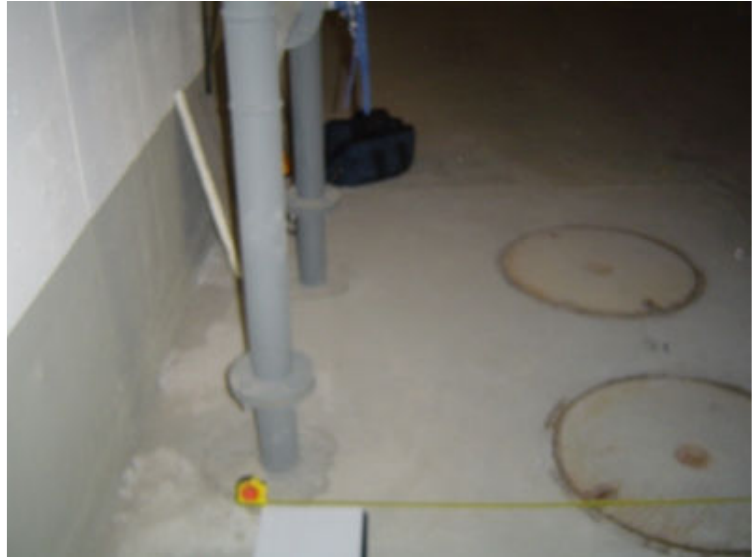
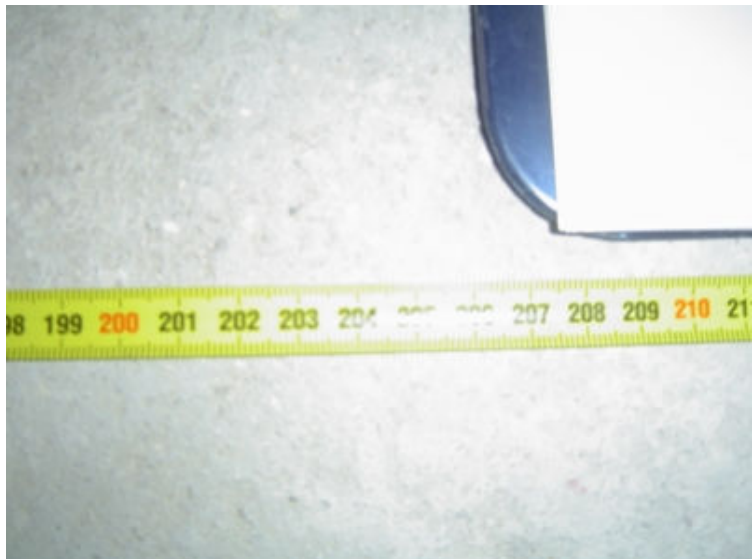
בכניסה לחניית הדייר (חנייה מס' 161) הגובלת בקיר קיימת צנרת ושסתומים לכיבוי אש הקשורים למשאבות תת-קרקעיות שהוטמנו בכניסה לחנייה.  
הצנרת והשסתומים בולטים מהקיר 57 ס"מ כך שנותר רוחב כניסה לחנייה של 2.06 מ' בלבד.  
מדובר בחנייה הגובלת בצידה האחד בקיר.

הדבר מנוגד לדרישות המכון לחקר תחבורה מטעם הטכניון, טבלה 10 (נספח ב'). בו נדרש רוחב תא חנייה מינימלי של 2.55 מ' לחנייה הגובלת עם קיר או עמוד.  
גם אם ניקח את רוחב החנייה המינימאלי הנדרש לחנייה שאינה גובלת בקיר: 2.30 מ' עדיין הרוחב הנותר בפועל הנו קטן באופן משמעותי.  
הפרעה זו אינה מופיעה בתכנית הדייר החתומה (נספח א') ומהווה אי התאמה יסודית.  
מדובר בליקוי תפקודי חמור שאינו מאפשר שימוש בחנייה. מדובר במערכת צנרת שההשלכות של פגיעה בה ע"י רכב הנה חמורה ועליה להיות מוגנת ורחוקה מכניסה לחנייה פרטית.

דרוש: יש להעביר את המערכות בשלמותן לאזור שאינו מהווה מכשול לחניות.  
יש להיוועץ ביועץ כיבוי אש ויועץ בטיחות.

העלות להזזת הצנרת ובור המשאבות + תיקוני הליקויים הנ"ל בהערכה זהירה: ₪ 40,000

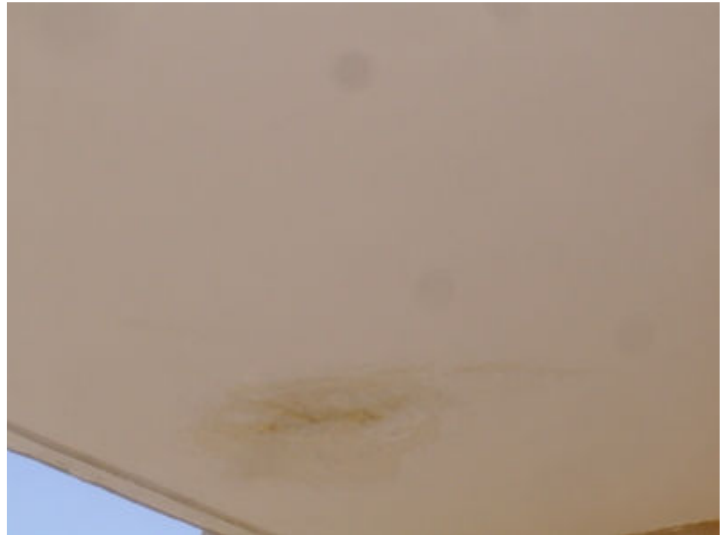
התגלו סימני רטיבות בתחתית תקרת המרפסת שמעל הדירה הנבדקת באזור הניקוז.

דרוש: פירוק אריחים סביב הניקוז ותיקון האיטום.  
בתום התיקון יש לבצע בדיקת הצפה למשך 72 שעות ותיקוני אטימה ככל שיידרשו.  
לאחר תיקוני האטימה והתייבשות הרטיבות ניתן יהיה לבצע בכתמים תיקוני שפכטל וצביעה.  
עלות:
