## חוות דעת הנדסית

וועד הבית	המזמין:
████████████████████	כתובת הנכס:
בניין מגורים בן 18 קומות	תיאור המבנה:
████████████████████	המוכר/ הקבלן:
20.4.09 ,5.4.09	תאריך הביקורת:
רון ארד, מהנדס אזרחי	נותן חוות הדעת:

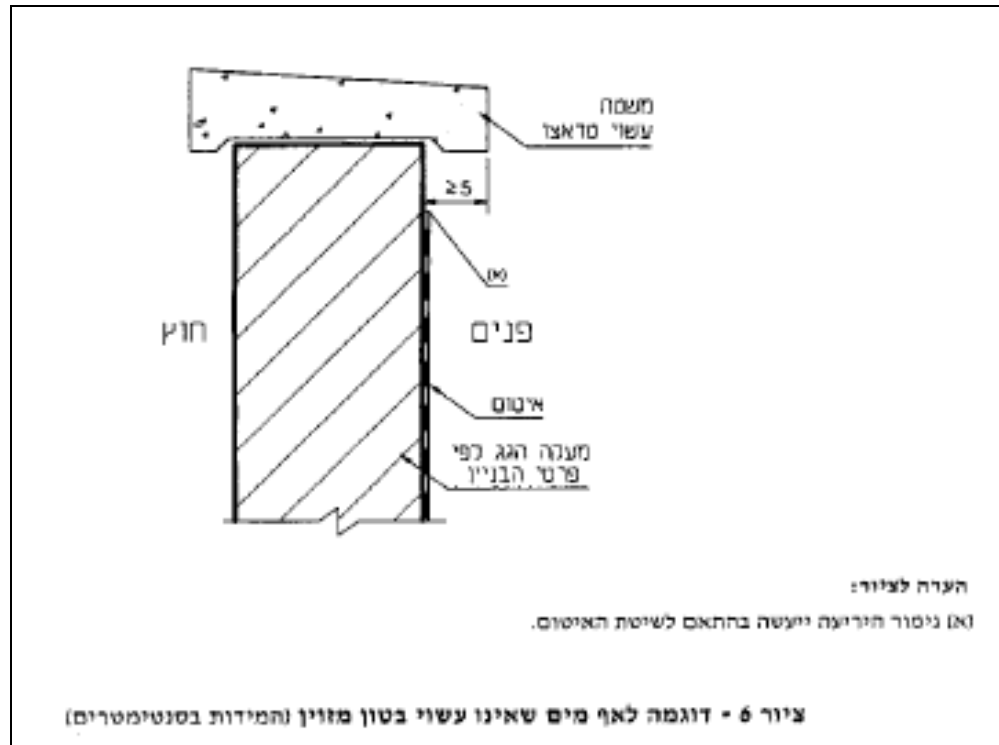
דוגמה לנדבך ראש תקני מת"י 1752 חלק 1 (מערכות לגגות שטוחים מבטון: התשתית לאיטום) ציור מספר 6:

הבהרה: שן מדלף נועדה למנוע זליגת מים על גבי הקירות וע"י כך מפחיתה באופן משמעותי את כמות המים המגיעה במגע עם הקירות. בנוסף, שן המדלף מונעת הכתמת הקירות כתוצאה מזליגת מים.

דרוש: ניסור שן מדלף.  
עלות:

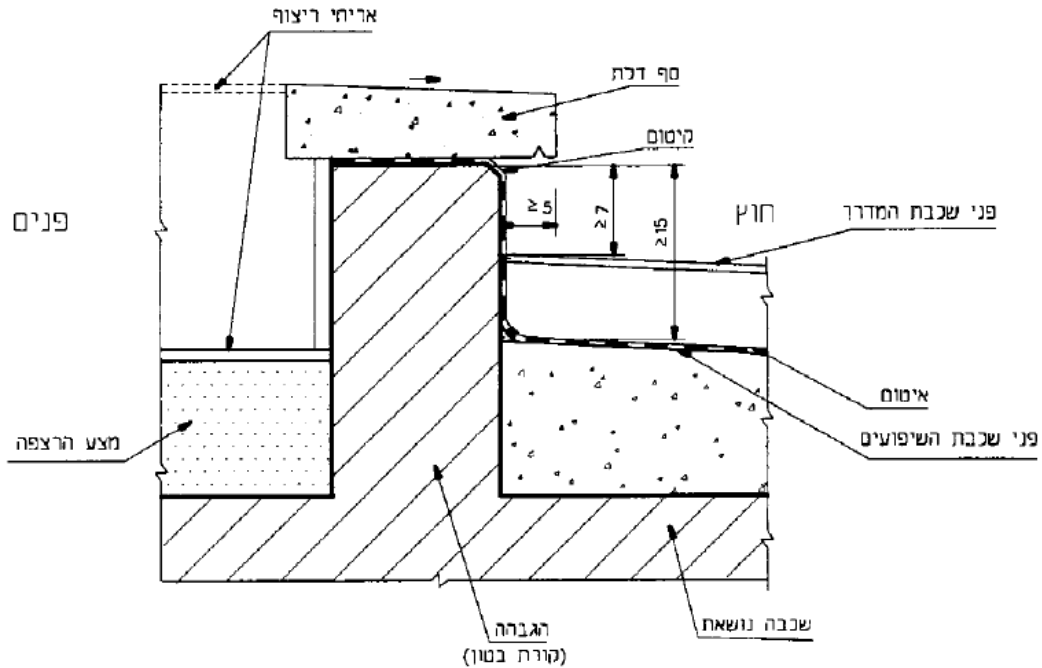
ציור 11 - דוגמה לסף יציאה מוגבה (המידות בסנטימטרים)

גובה בין דלת לגג הנו 5.5 ס"מ וזאת בניגוד ל- 7 ס"מ הנדרשים בתקן. במפתן הדלת חסר אף מים.

הדבר מנוגד לת"י 1752. להלן פרט מהתקן:

דרוש: התאמת המפתן לפרט הנ"ל.  
העלות:

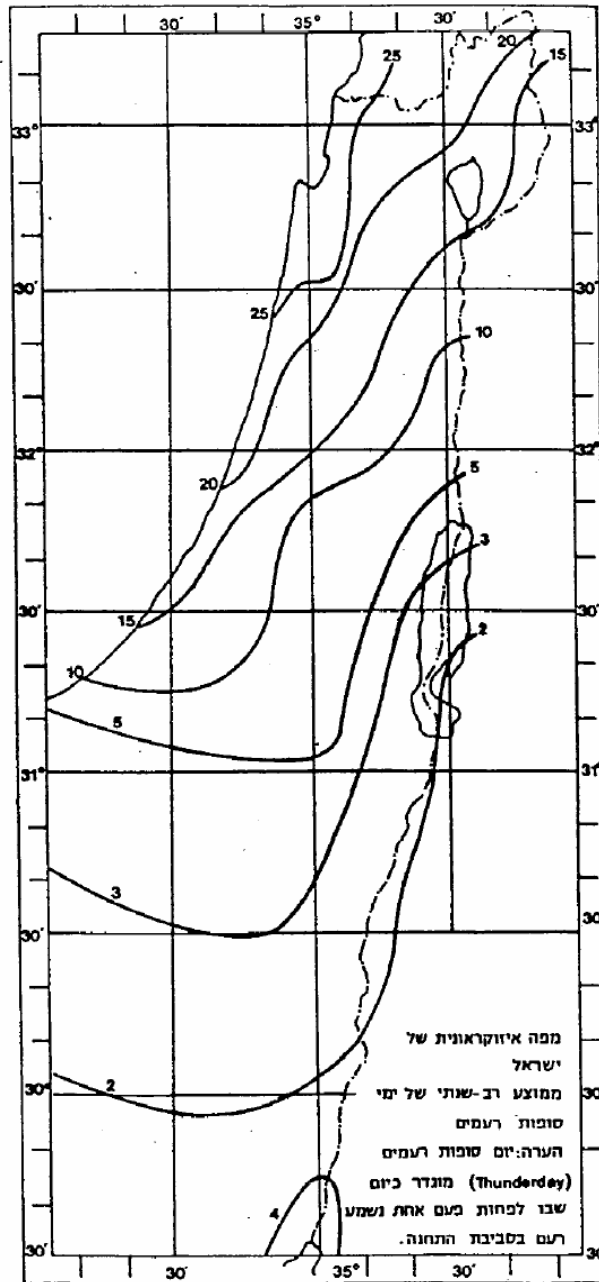
ציור 1

בגג (בפרט בגג העליון) לא בוצעה מערכת הגנה מפני פגיעות ברק וזאת בניגוד לת"י 1173, סעיף מס' 5, עקב כך שאחוז הניקוד המצטבר עולה על 50% המותרים:

עפ"י ציור מס' 1 שבתקן, המיקום הגיאוגרפי של המבנה הינו באזור שבו השכיחות הממוצעת של ימי סופות הרעמים הינה 20 ימים בשנה.

לפי טבלה מס' 2 בתקן זה, נקבע עבור כמות זו של ימי סופות רעמים שנתית 16% ניקוד.

סה"כ רמת הניקוד המצטברת הינה % 66 כיוון שרמה זו עולה על % 50 כמפורט לעיל (סעיף מס' 5 בתקן 1173) יש צורך להתקין בבנין מערכת הגנה מפני פגיעות ברק.

עלות הקמת המערכת: ₪ 4,000

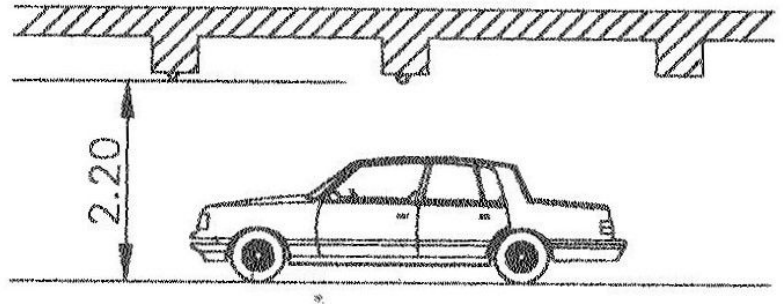
חניון תת קרקעי: גובה חנייה עד ספרינקלרים: 2.10 מ'. ובחנייה מס' 48 הגובה הוא: 2.00 מ'.  
 לדיווח הועד נשברו מתזים עקב מחסור בגובה.  
 המתזים מכוונים כלפי מטה ובכך גורמים להנמכה נוספת.

גובהו של חניון יימדד אנכית בין רצפת החניון [או הרמפה], עד לבליטה הנמוכה ביותר, כמתואר בהוראות לתכנון חניה של משרד התחבורה ["תקן חניה"], כמבואר בשרטוט 2, בכל השטח המיועד לחנייה ולתנועת מכוניות בחניון. גובה מינימלי לחניה יהיה 2.20 מ', כפי המבואר בהוראות אלה.

דרוש: תכנון המערכת כך שיותר גובה תיקני.  
עלות:
