חוות דעת הנדסית – דירה לפני רכישה

המזמין:	██████████
כתובת הנכס הנבדק:	רחוב ██████████, הרצליה
תיאור המבנה:	דירה בת 5 ח', דו-מפלסית. להלן: הדירה.
תאריך הביקורת:	22.02.2020
נותן חוות הדעת:	מהנדס אזרחי, ██████████

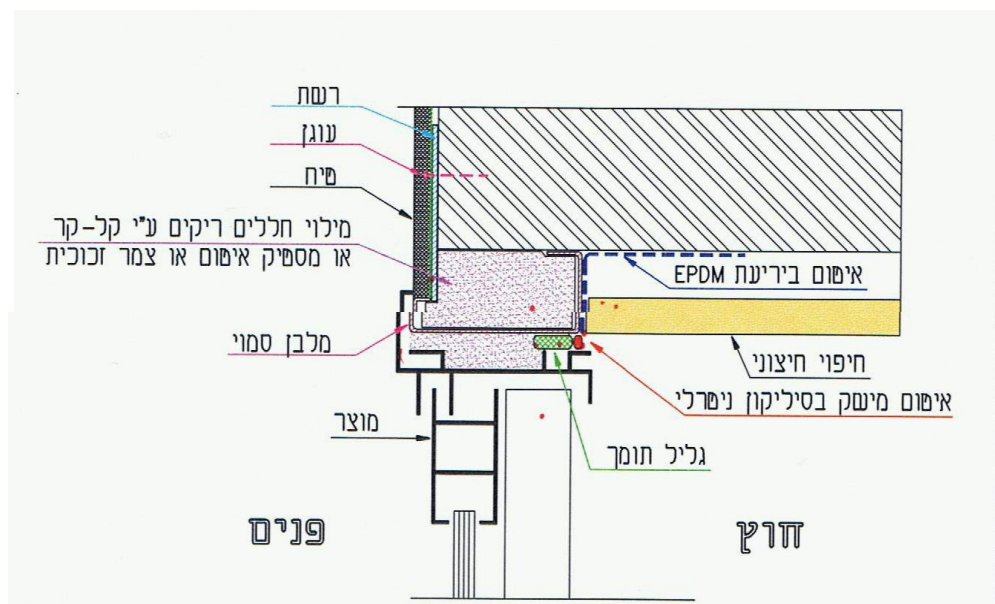
דוגמה לאיטום תקין:

חדירת הרטיבות נובעת מחוסר באיטום בין מסגרת החלון לקיר וחללים לא מבוטנים מאחורי המסגרת. בצורת עבודה נכונה מתבצע איטום (ע"י יריעות EPDM לדוגמה) על גבי קיר הבטון והמשקוף העיזור – וזאת לפני חיפוי האבן החיצוני בגליף החלון (גליף הוא הכינוי לצד הקיר שעליו מקובע החלון).

פירוץ החיפוי והמסגרות סביב החלון, מילוי חללים, אטימה ע"י יריעות EPDM עפ"י פרט מאושר של יועץ איטום וחיפוי מחדש. אטימה מושלמת סביב אדני החלונות.

בגמר התיקון יש לבצע בדיקת המטרה על גבי החלונות.
בטיח שניזוק - הסרת שכבות הטיח וטיוח מחדש על פי ת"י 1920, חלק 2. צביעת הקירות שניזקו
בשלמותן למניעת הבדלי גוון וצבע.
עלות:

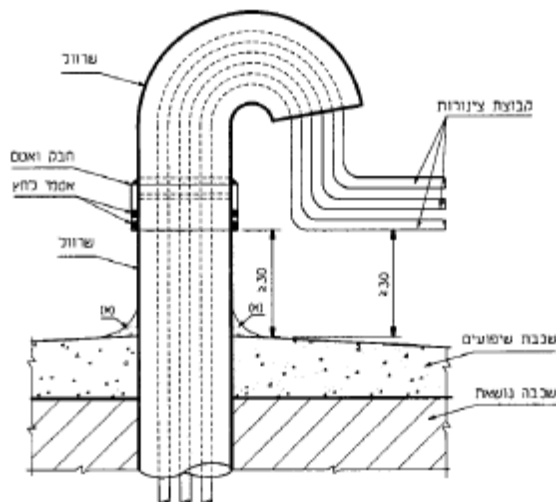
ציור 15 - שרוול למעבר קבוצת צינורות דרך חגג
 (המידות בסנטימטרים)

סימני רטיבות נצפו מתחת לארונות חשמל ותקשורת. לדיווח המזמין הייתה נזילת מים מארון החשמל בזמן הגשם.

יש לאטום את מוצאי מובילי כבלי התקשורת והחשמל כנדרש בת"י 1752 חלק 1 (מערכת לאיטום גגות שטוחים מבטון: התשתית לאיטום דצמבר 1998) בו מפורט כי הצנרת תותקן בתוך שרזול מכופף למניעת חדירת מים:
